# Restauration du lavoir

Bonnevent-Velloreille (70)

Maîtrise d'œuvre : SAS Patrimoine

Date de début des travaux: 12 janvier 2026

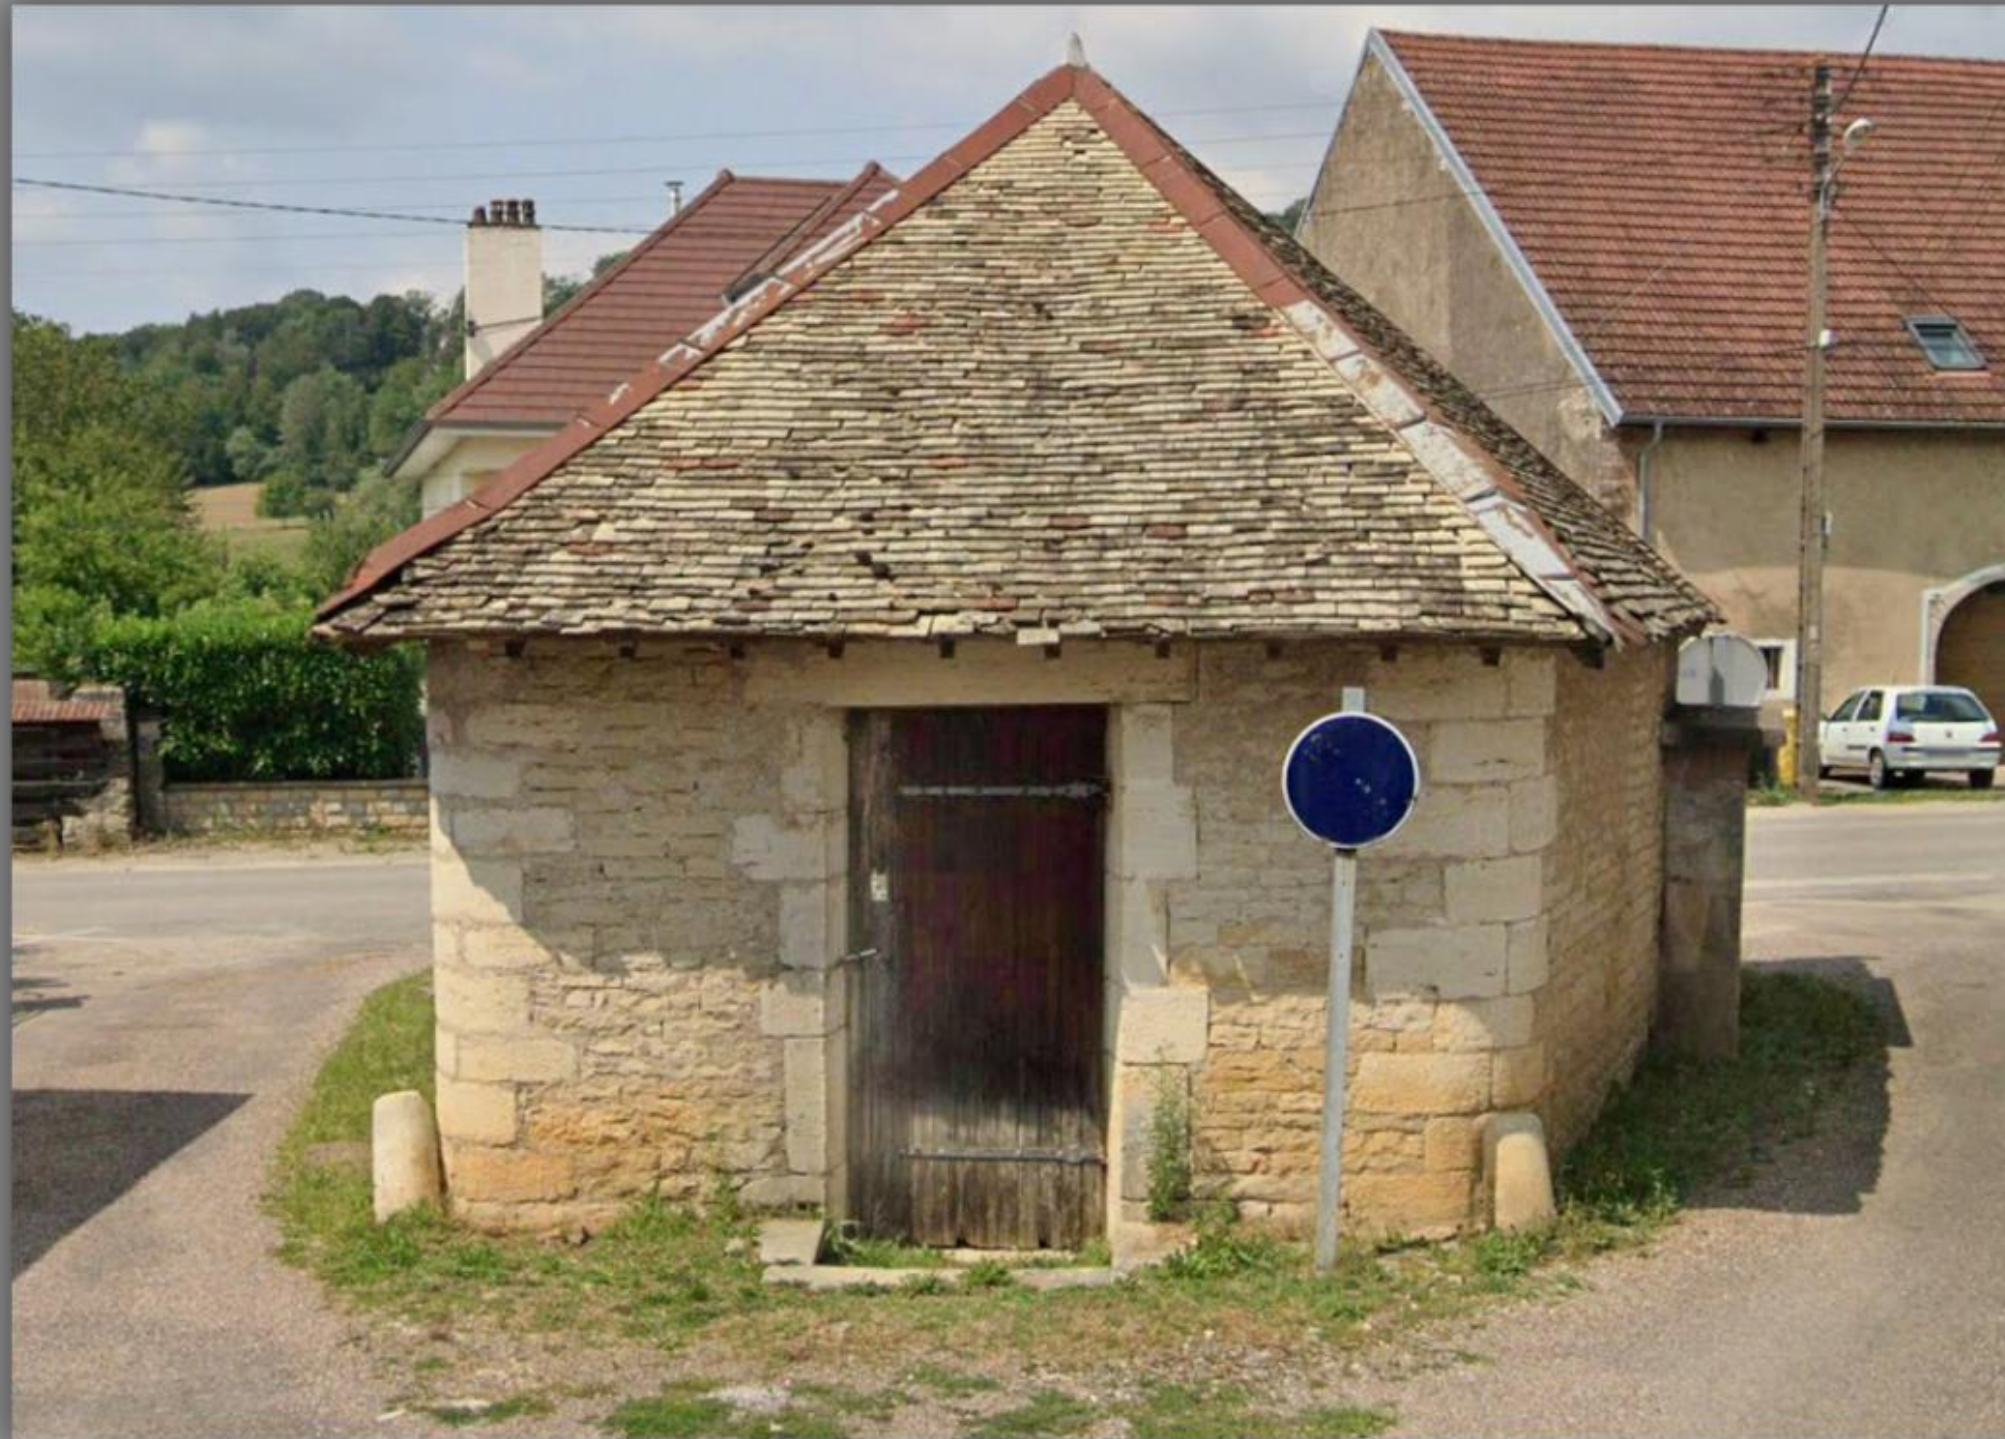
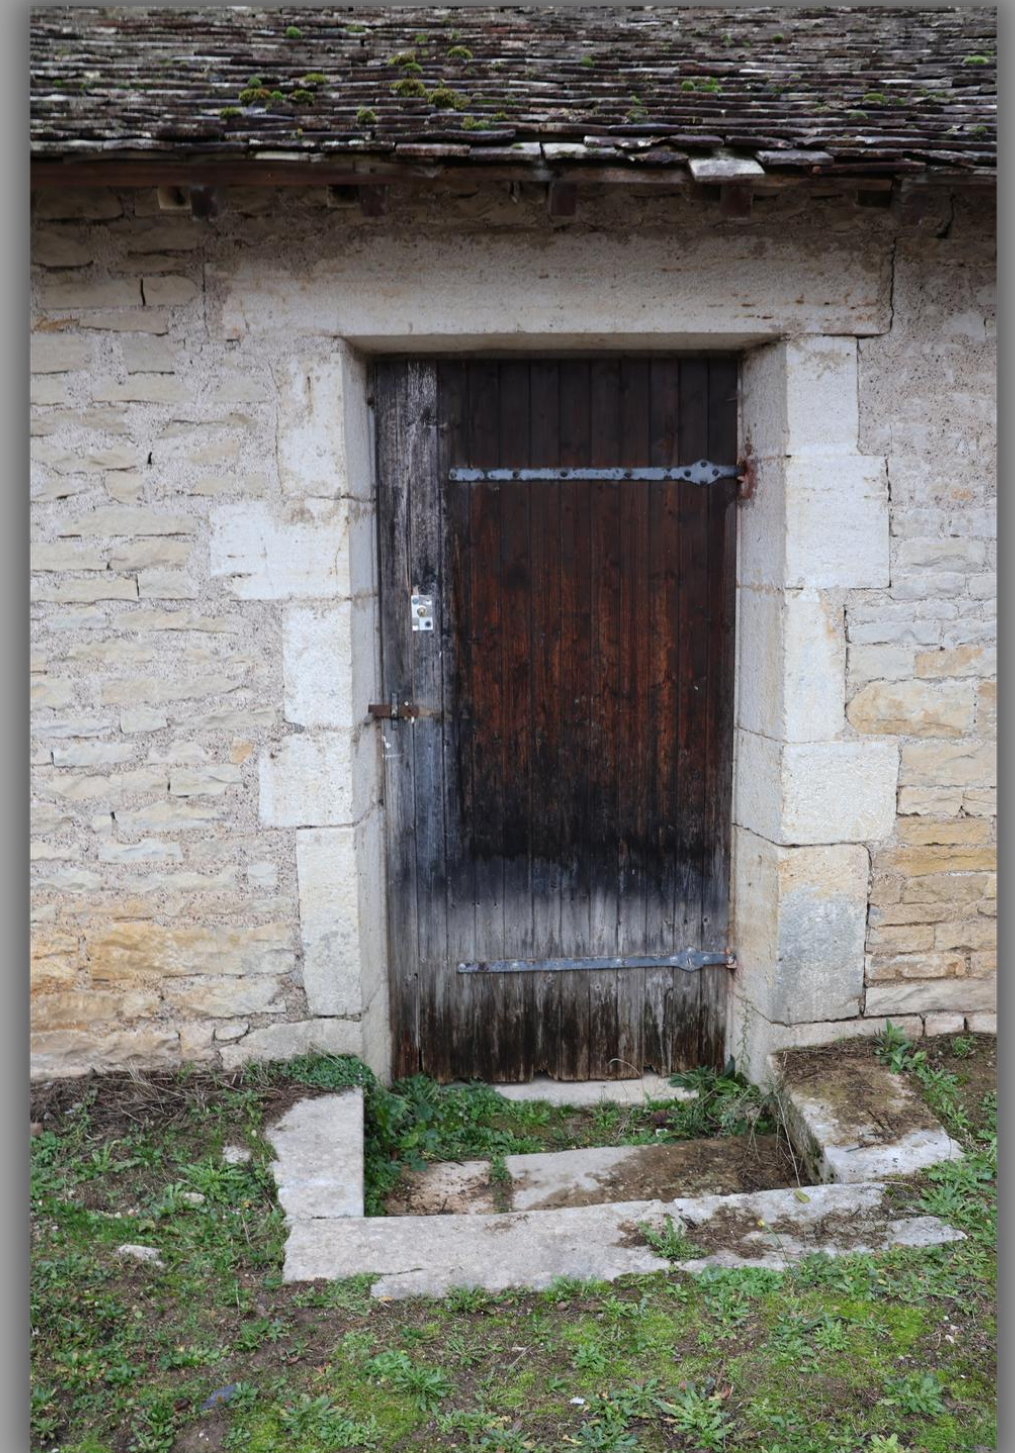
Avant restauration

La porte en bois d'origine, fortement dégradée par le temps et les conditions climatiques, nécessitait un remplacement complet.

Le nouveau dispositif conserve le principe du cadre initial tout en intégrant une structure métallique composée de barreaux verticaux espacés régulièrement.

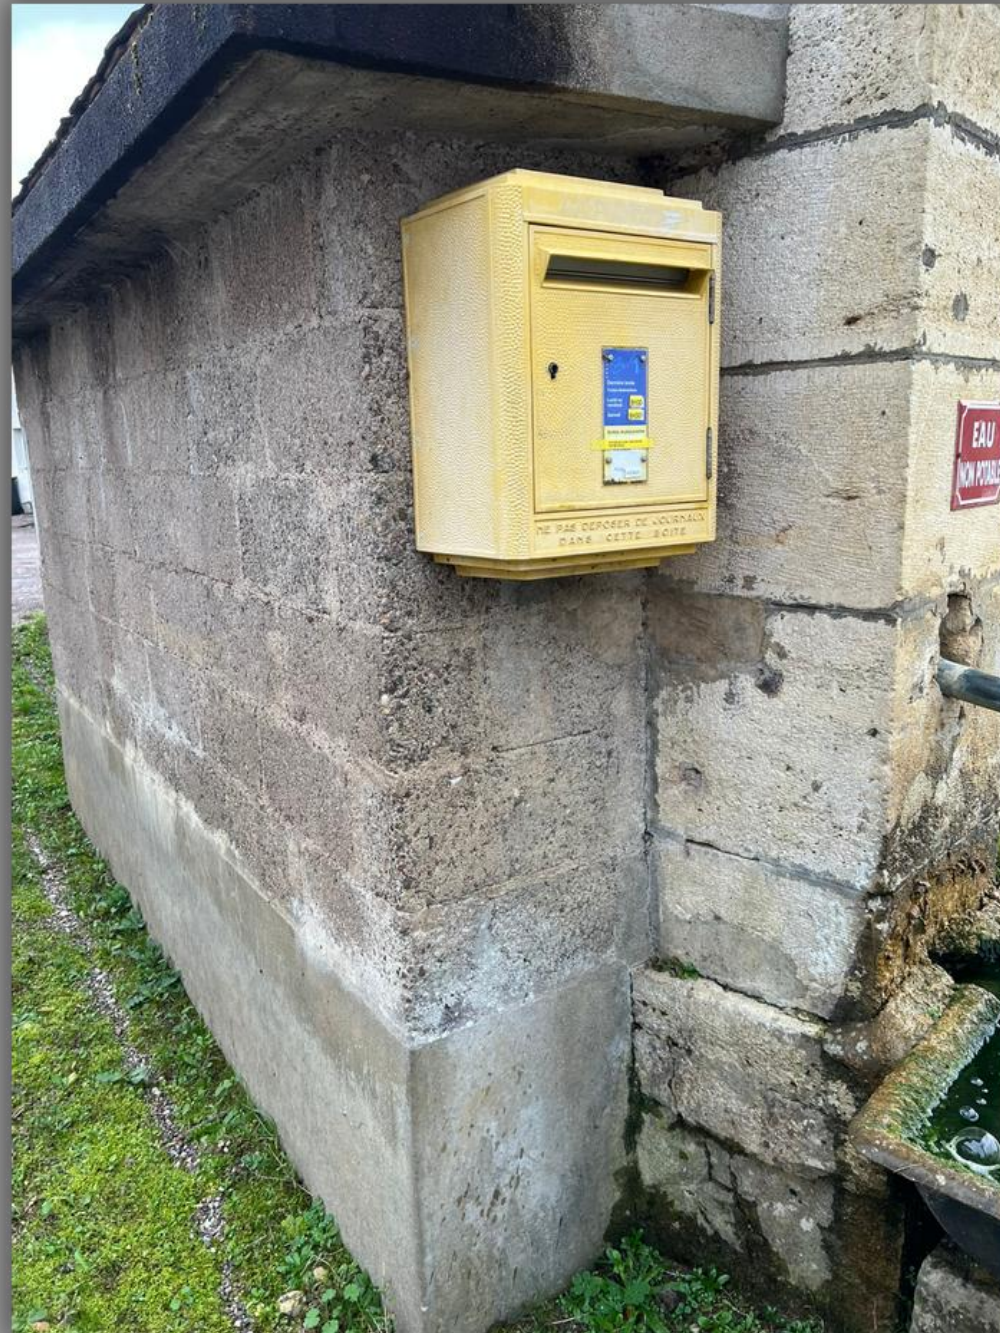
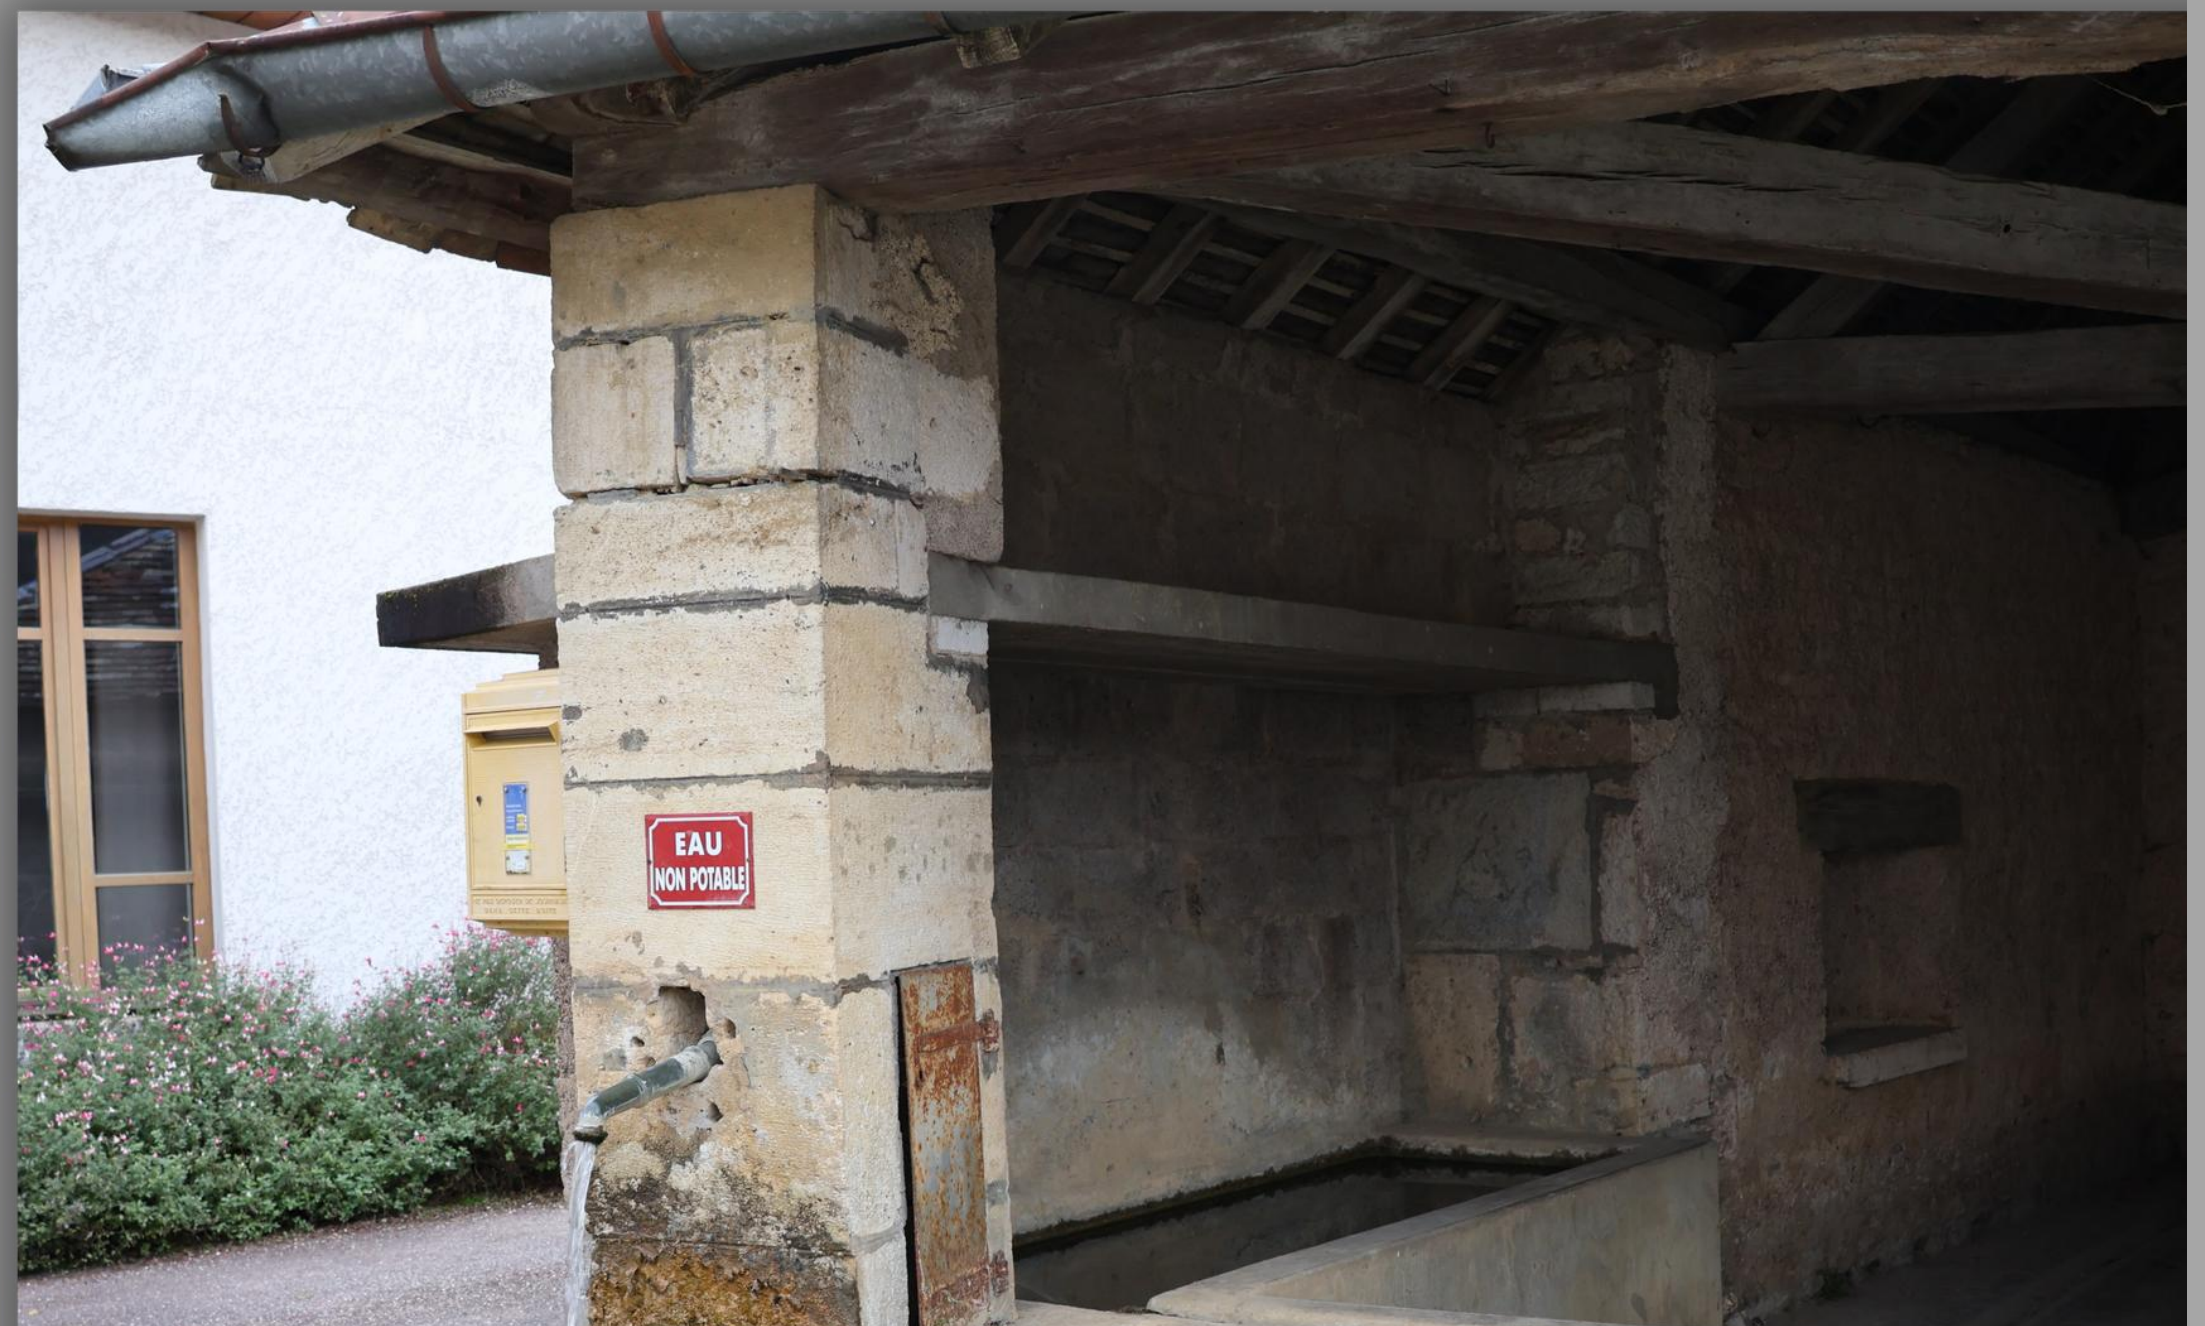
Avant restauration

La suppression du mur ajouté entre les piliers s'inscrit dans une démarche de restitution de la lecture architecturale originelle de l'ouvrage. Cet élément, non constitutif de la structure initiale, altérait la perception du dispositif d'origine et rompait la continuité spatiale entre les différents éléments du lavoir. Son retrait permet ainsi de rétablir la lisibilité du projet initial et de redonner sa cohérence au système pilier-bassin.

Parallèlement, les piliers ont fait l'objet d'une intervention de restauration visant à assurer leur conservation et leur stabilité. Certaines pierres fortement dégradées ont été remplacées par de nouveaux blocs similaires à l'existant. D'autres parties ont été reprises et consolidées afin de garantir la pérennité de l'ensemble.
