# Restauration du lavoir

Bonnevent-Velloreille (70)

Maîtrise d'œuvre : SAS Patrimoine

Date de début des travaux: 12 janvier 2026

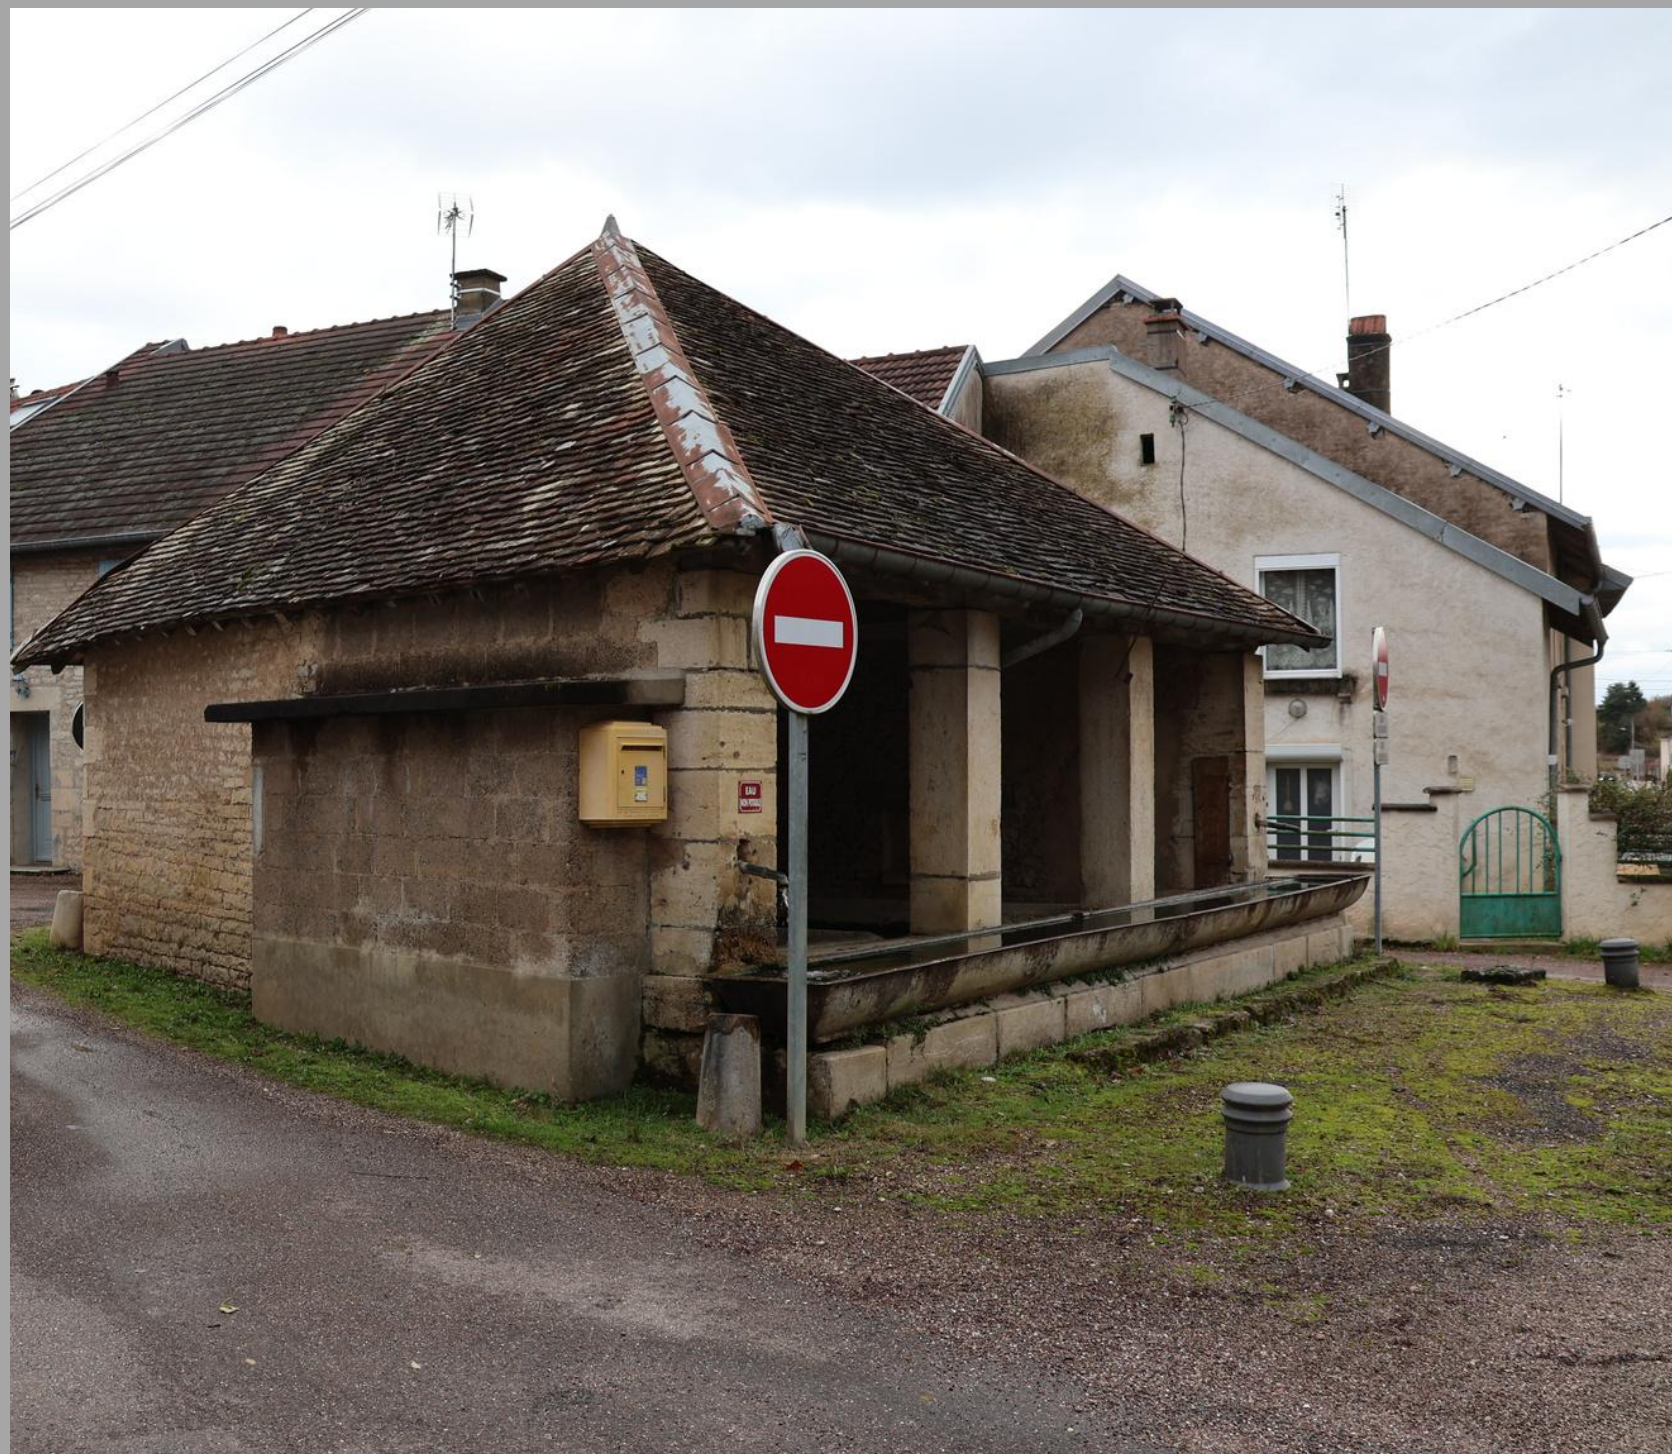
État du lavoir avant restauration

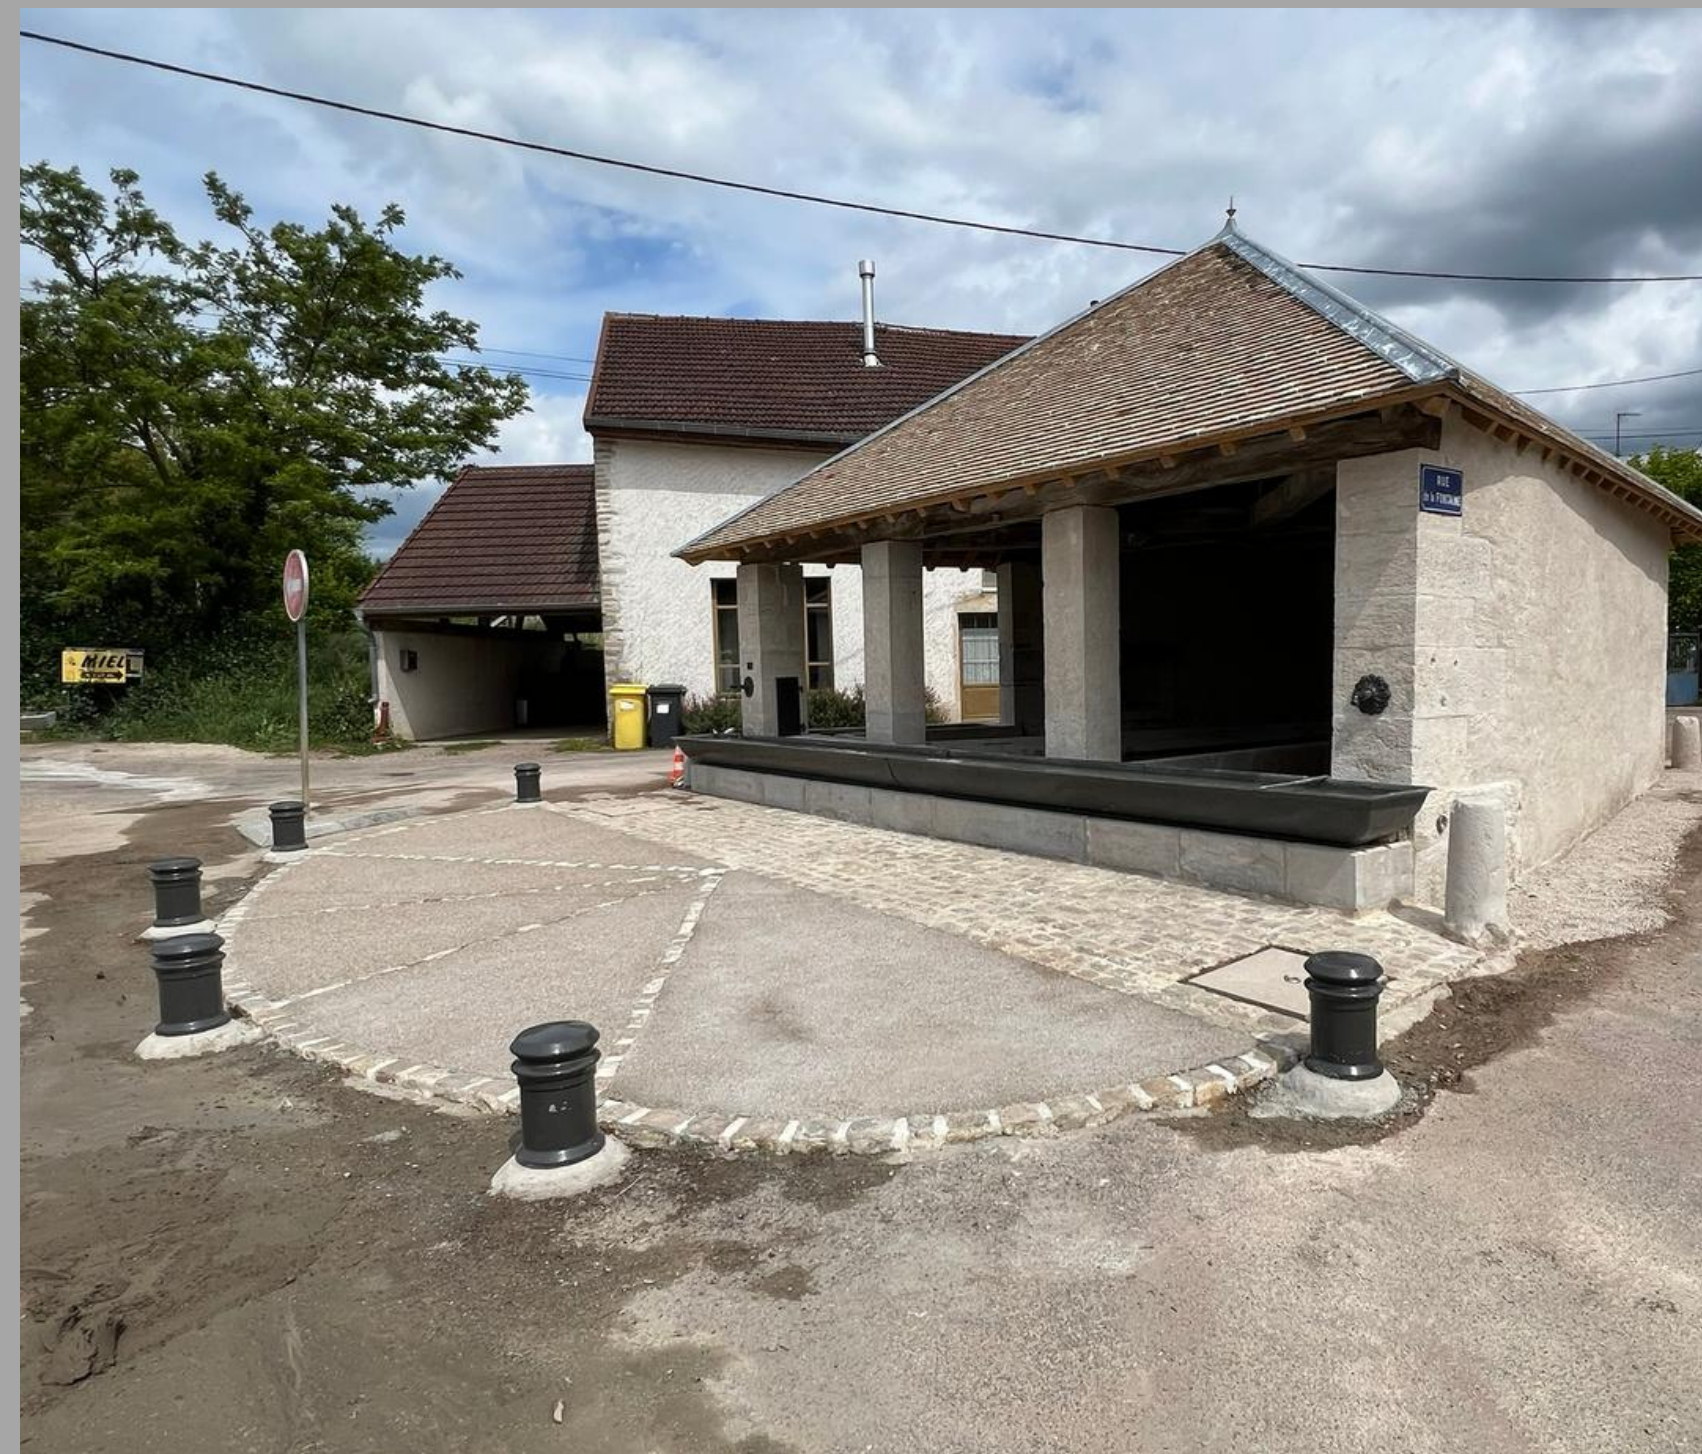
État du lavoir après restauration
