## Les architectes du patrimoine, des professionnels à mobiliser

Presbytère de Montbozon

## 🏠 Analyse constructive et technique du bâtiment

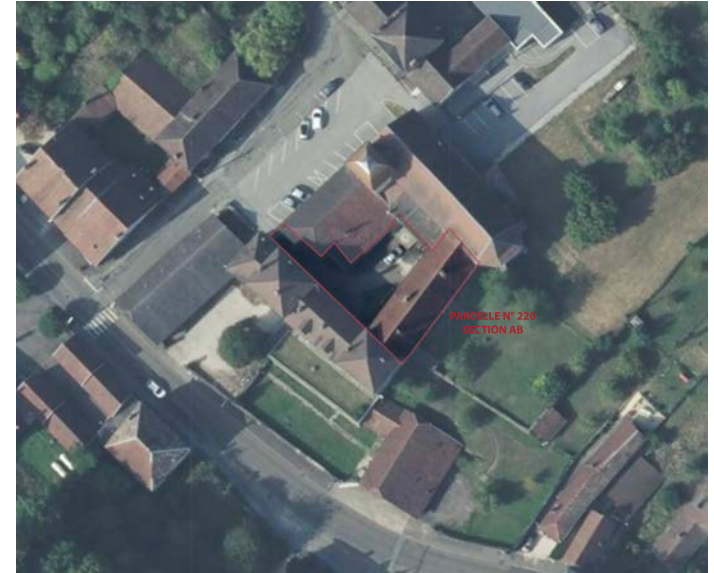
Photographie aérienne du presbytère dans l'ensemble monacal  
© Géoportail.fr

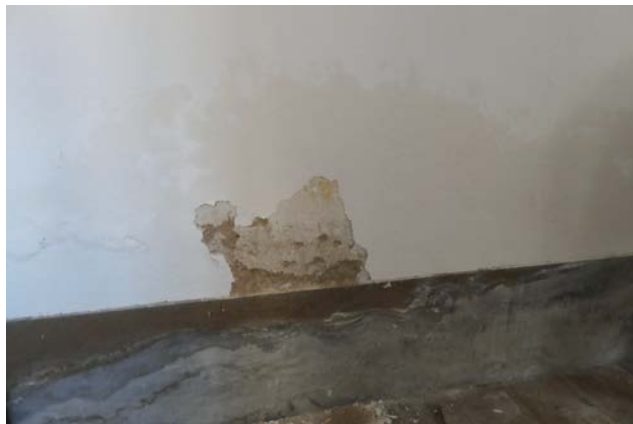
Photographie d'une remontée capillaire sur un soubassement paré de ciment

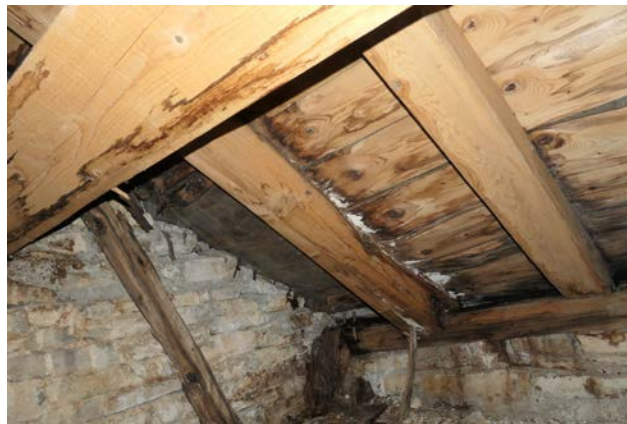
Photographie en sous-face d'une volige non ventilée sous un écran pare-pluie
