# Restauration du lavoir

Bonnevent-Velloreille (70)

Maîtrise d'œuvre : SAS Patrimoine

Date de début des travaux: 12 janvier 2026

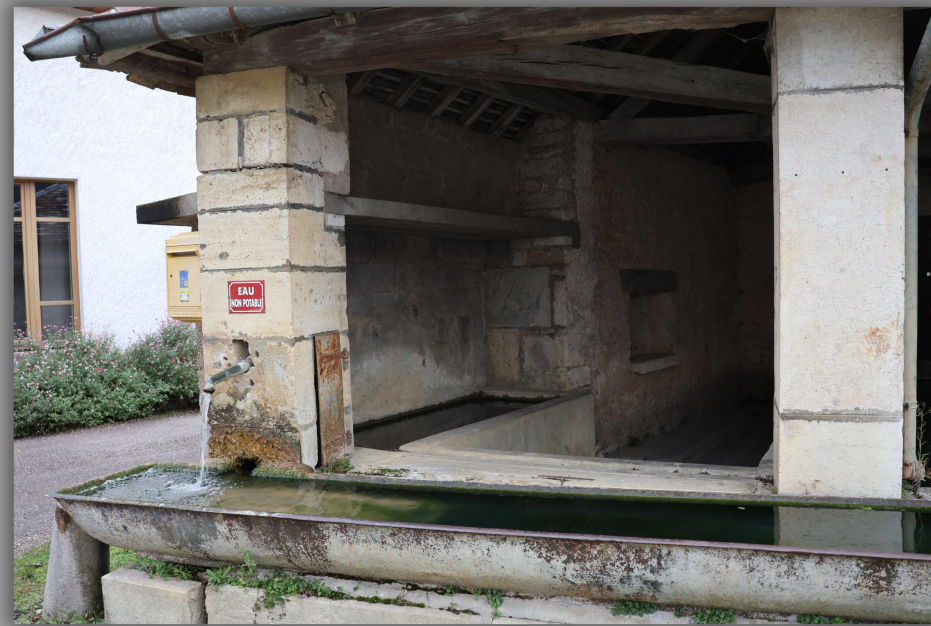
Avant restauration

# L'ABREUVOIR MÉTALLIQUE EXISTANT A ÉTÉ PRÉSERVÉ, RESTAURÉ ET RÉINTÉGRÉ DANS L'USAGE DU SITE.

l'abreuvoir a été déposé pour intervention. Un traitement de décapage a permis d'éliminer les traces de corrosion. Les parties endommagées ont été restaurées. L'ensemble a ensuite reçu une protection par quatre couches de peinture anticorrosion avant d'être remis en place.

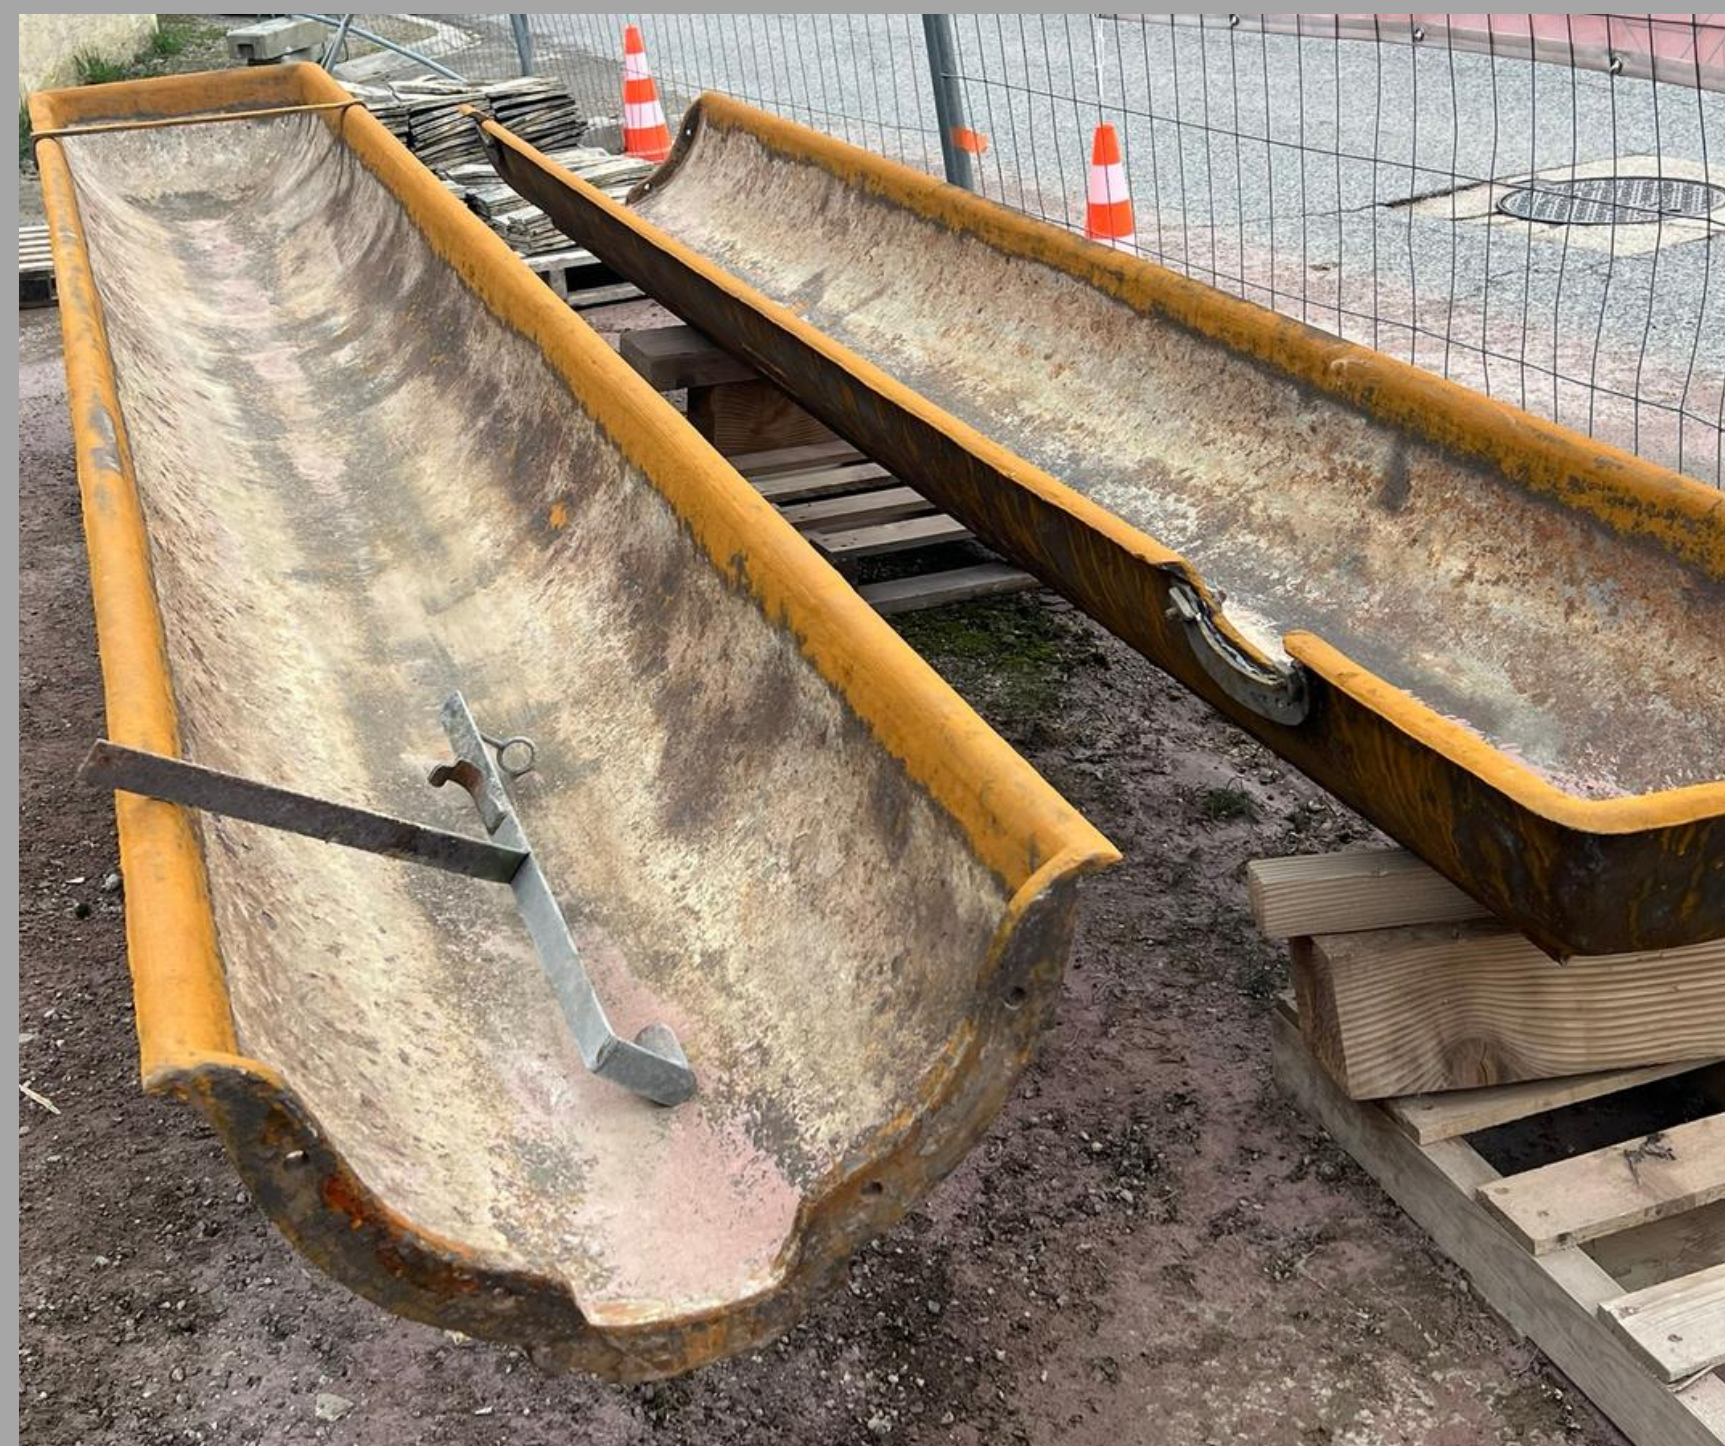
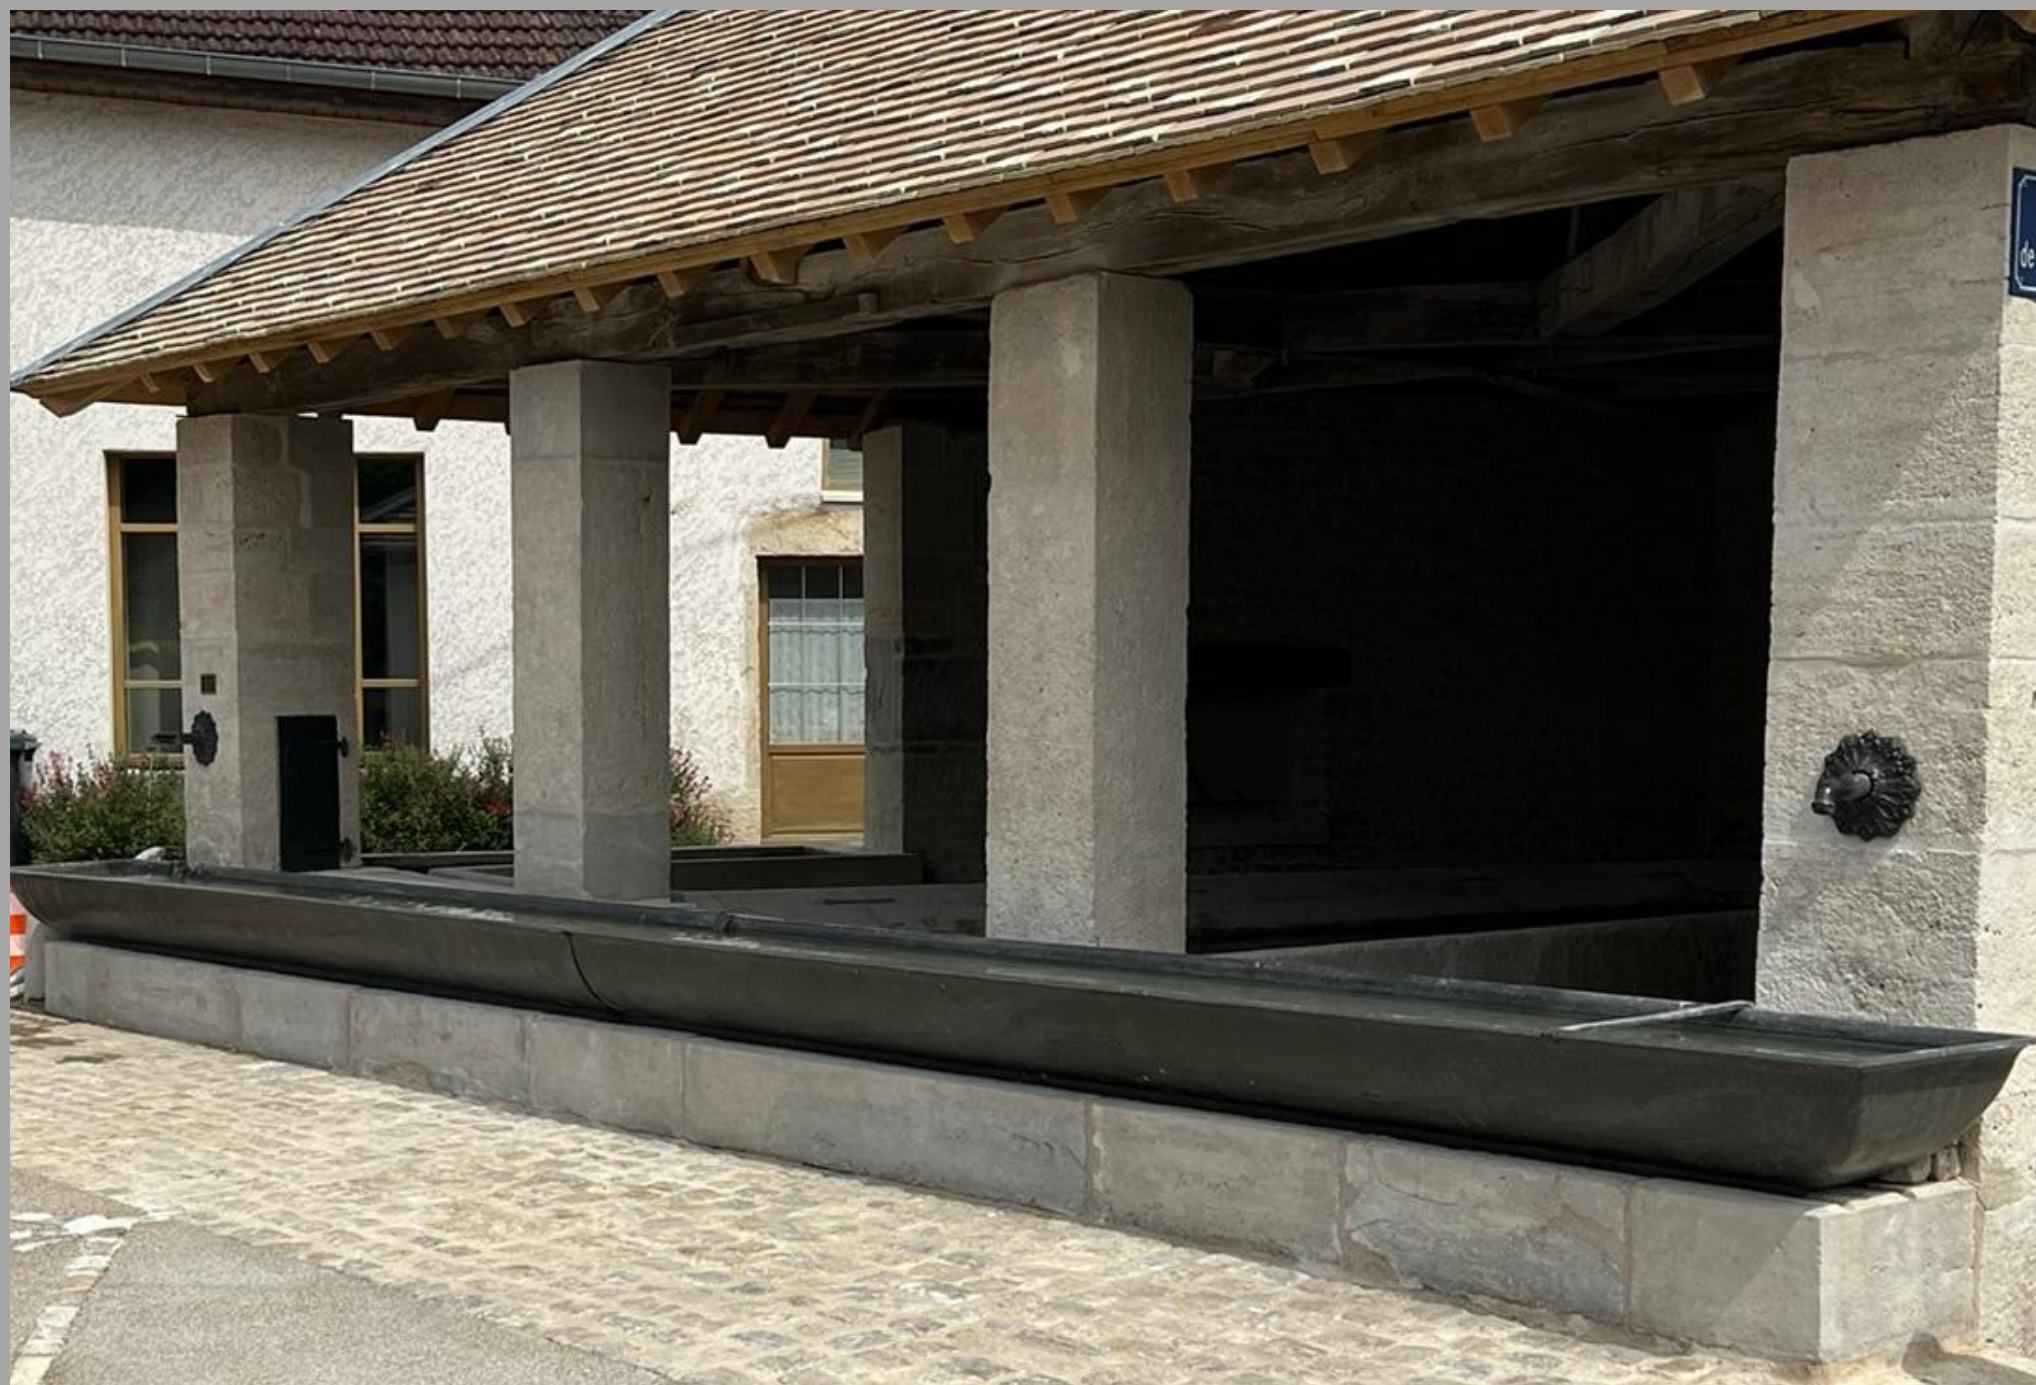
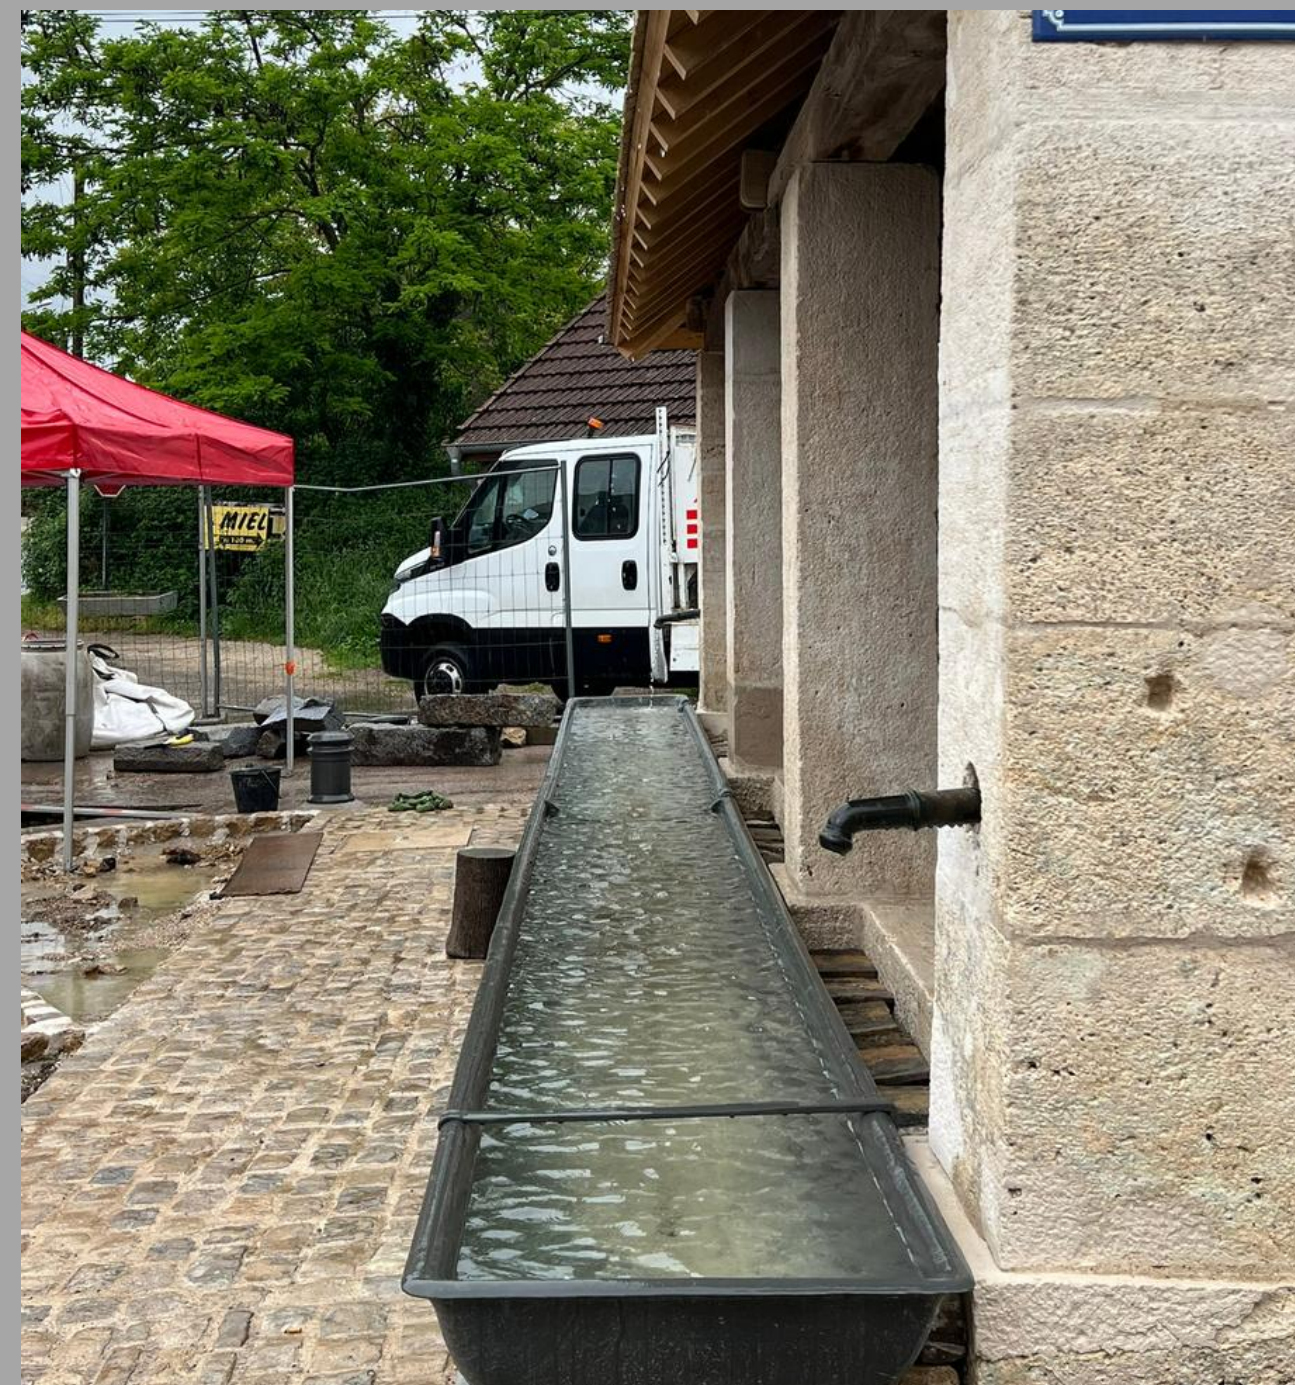
Après restauration

**L'ABREUVOIR MÉTALLIQUE EXISTANT A ÉTÉ PRÉSERVÉ,  
RESTAURÉ ET RÉINTÉGRÉ DANS L'USAGE DU SITE.**

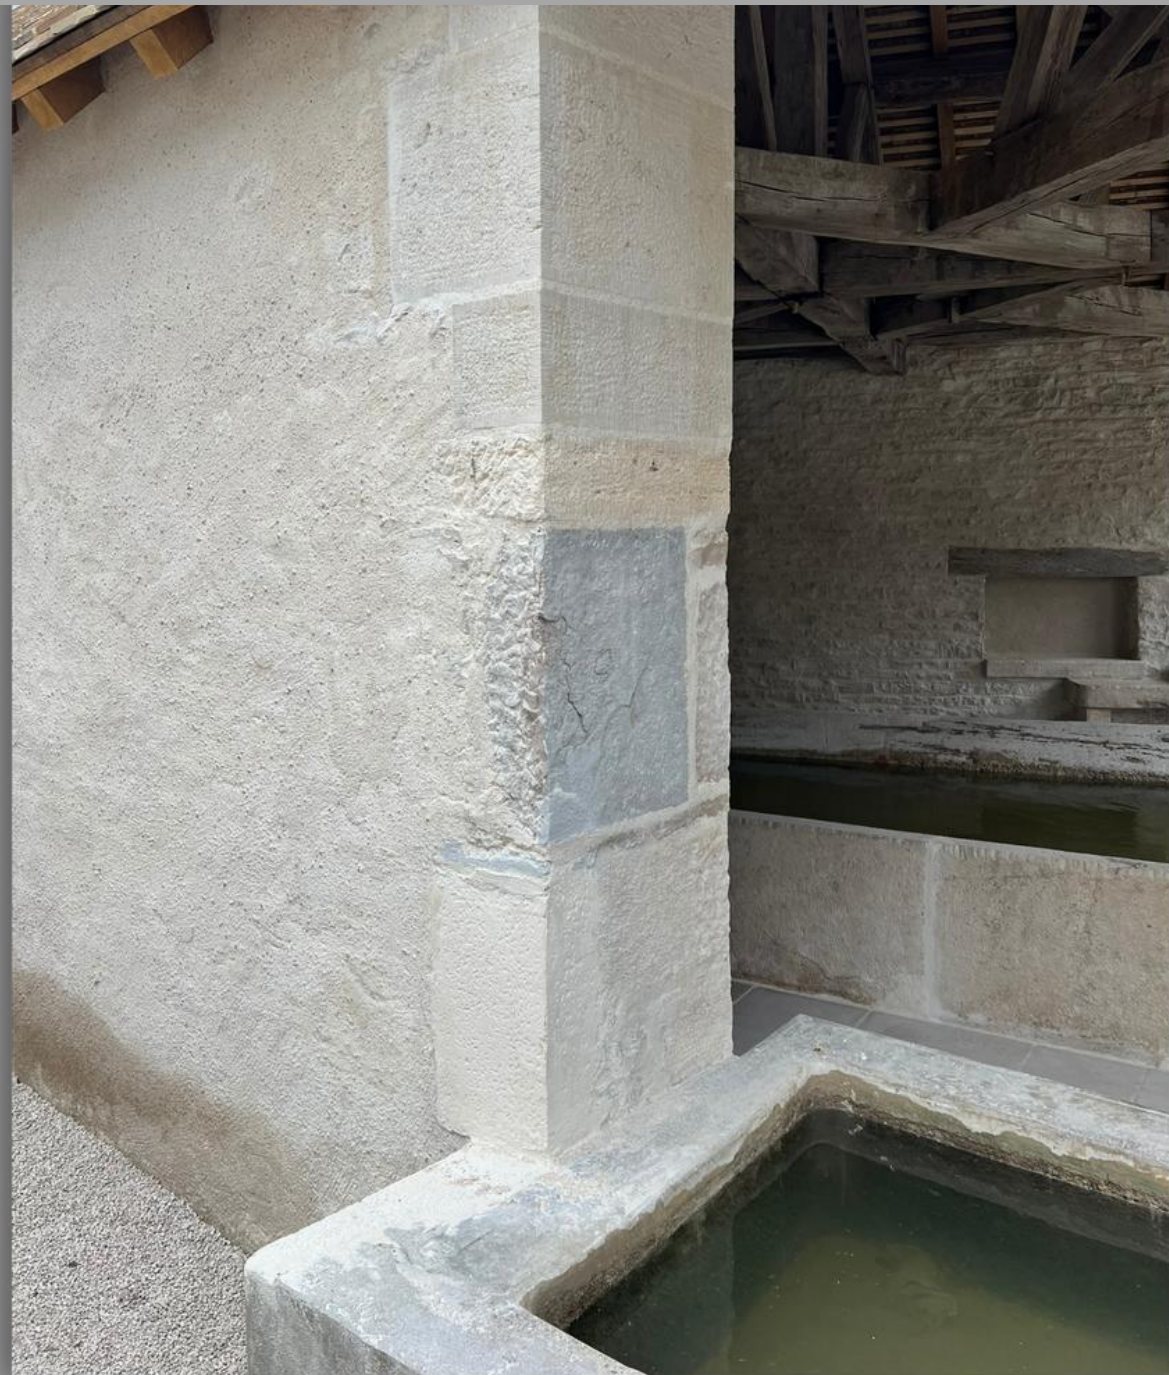
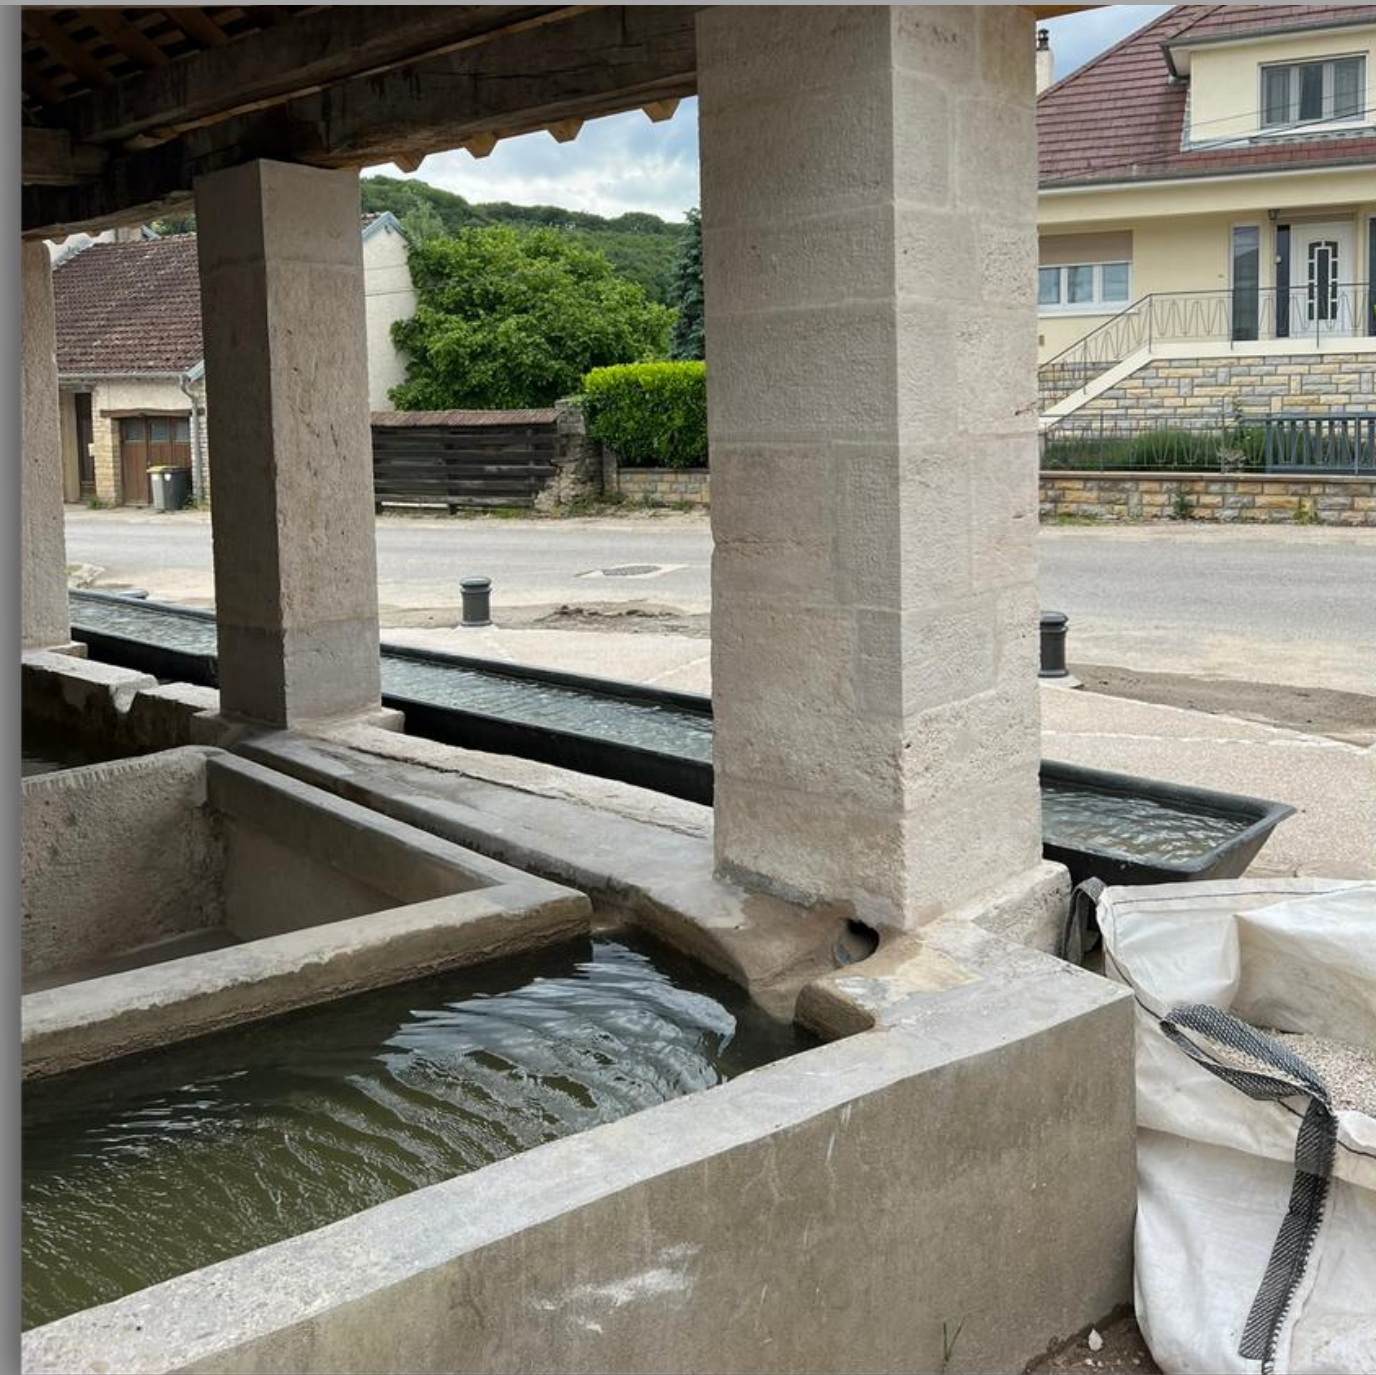
Après restauration

# RESTAURATION ET RÉOUVERTURE DE L'ABREUVOIR ENTRE PILIERS

La suppression du mur ajouté entre les piliers s'inscrit dans une démarche de restitution de la lecture architecturale originelle de l'ouvrage. Cet élément, non constitutif de la structure initiale, altérait la perception du dispositif d'origine et rompait la continuité spatiale entre les différents éléments du lavoir. Son retrait permet ainsi de rétablir la lisibilité du projet initial et de redonner sa cohérence au système pilier-bassin.

Parallèlement, les piliers ont fait l'objet d'une intervention de restauration visant à assurer leur conservation et leur stabilité. Certaines pierres fortement dégradées ont été remplacées par de nouveaux blocs similaires à l'existant. D'autres parties ont été reprises et consolidées afin de garantir la pérennité de l'ensemble.

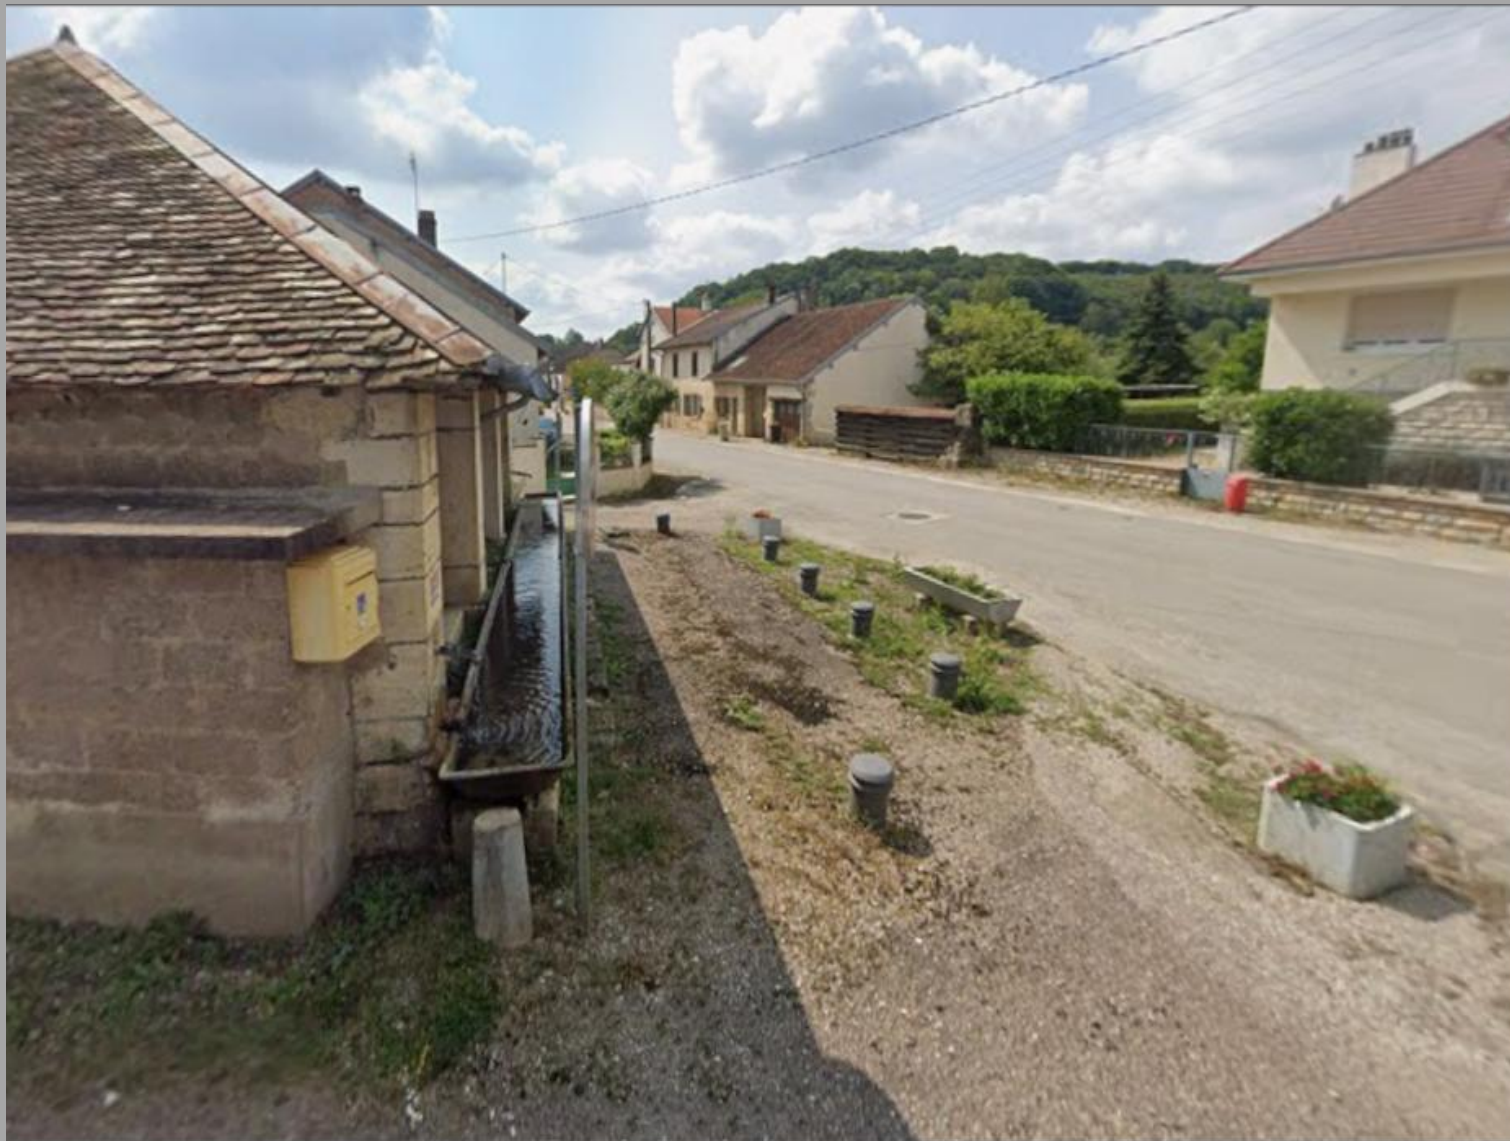
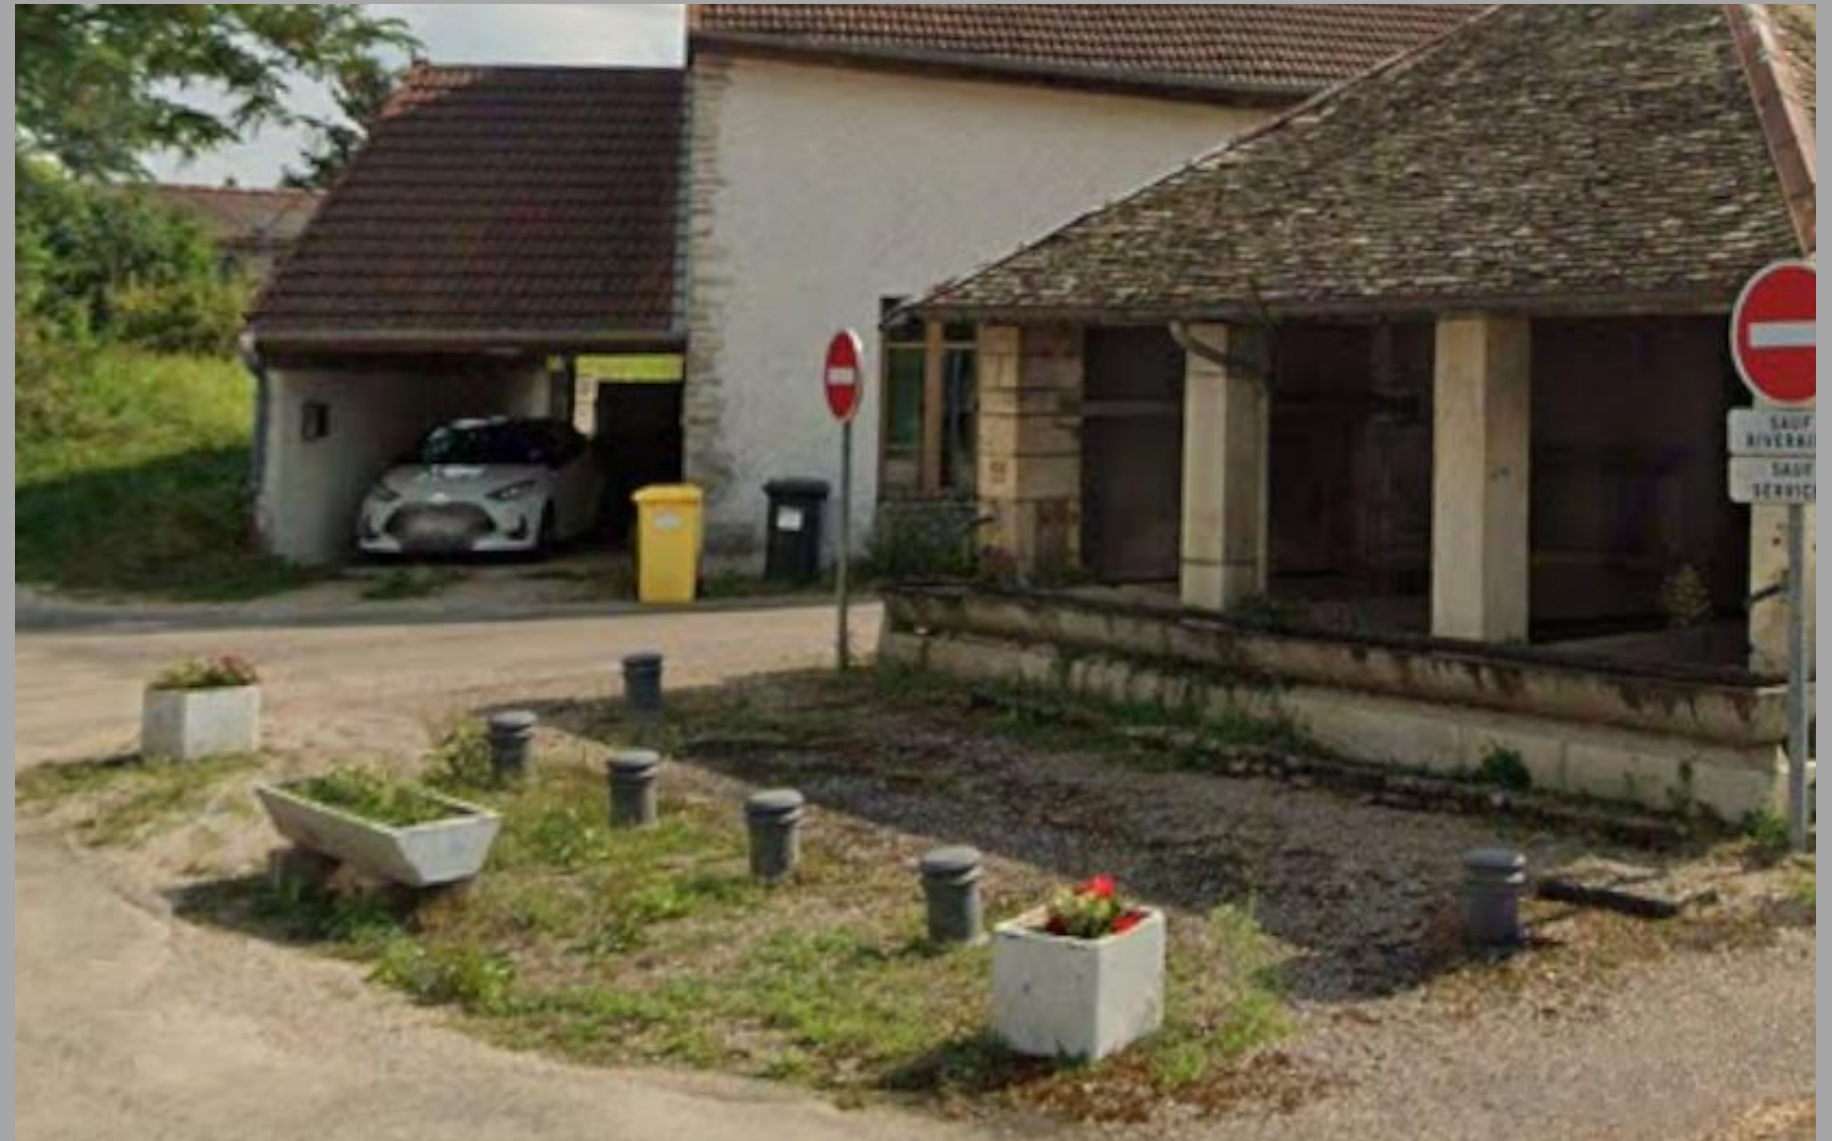
Avant travaux

# AMÉNAGEMENT DES ABORDS DU LAVOIR : PIERRE ET BÉTON

À l'avant du lavoir, un pavage en pavés d'écurie d'une largeur d'environ 1,50 mètre a été réalisé.

Dans son prolongement, une courbe à trois centres structure l'aménagement de l'espace. Cette surface a été remplie en béton fibré, mis au même niveau que le pavage afin d'assurer une continuité visuelle et fonctionnelle de l'ensemble.

Par ailleurs, six potelets déjà présents sur le site ont été conservés et réintégrés autour de cette composition courbe afin de préserver l'identité et la lecture existante des abords du lavoir.

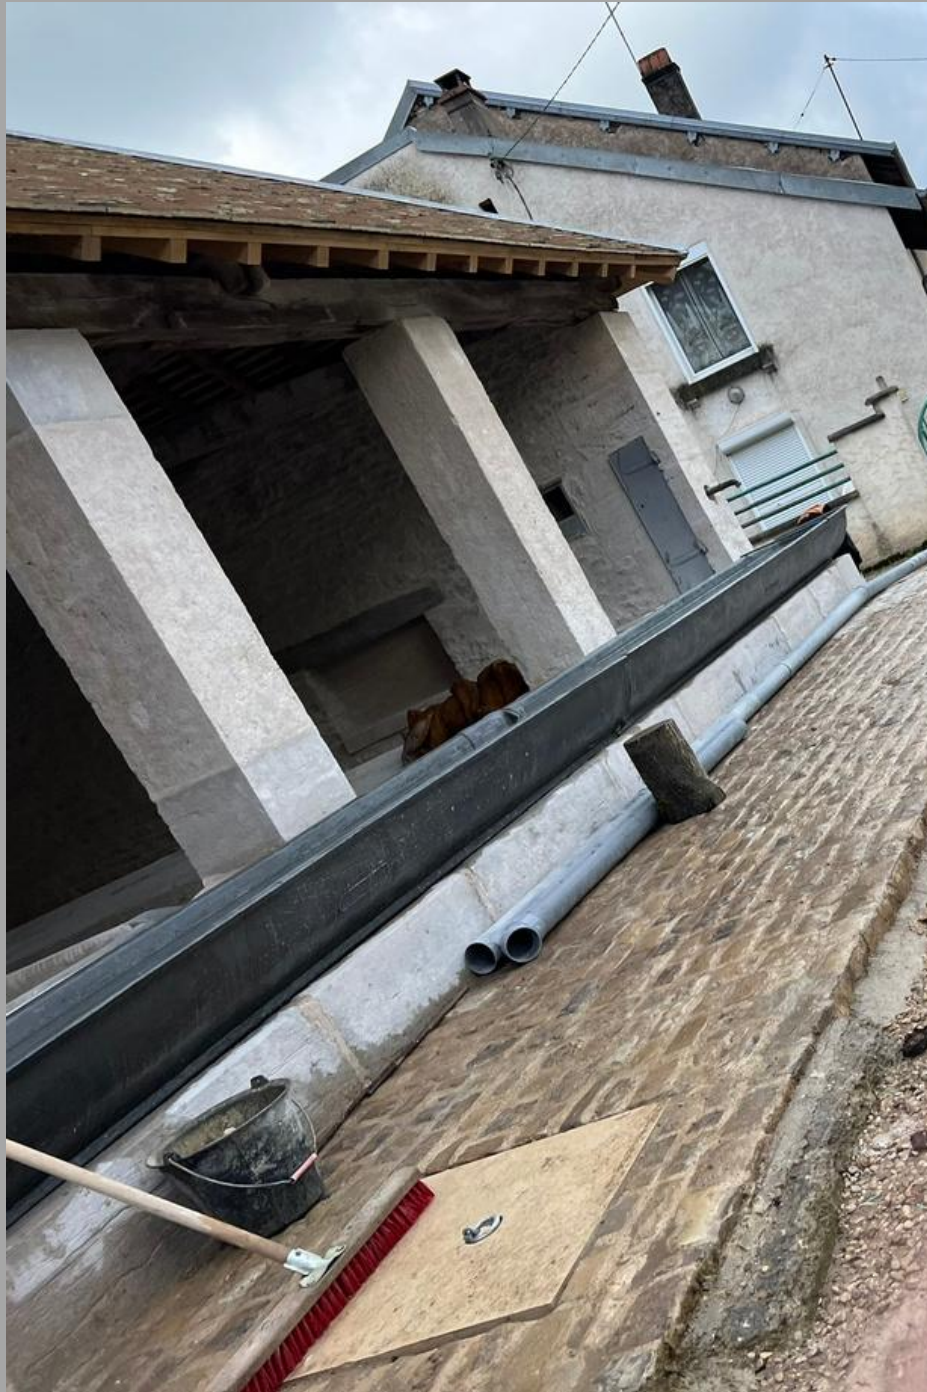
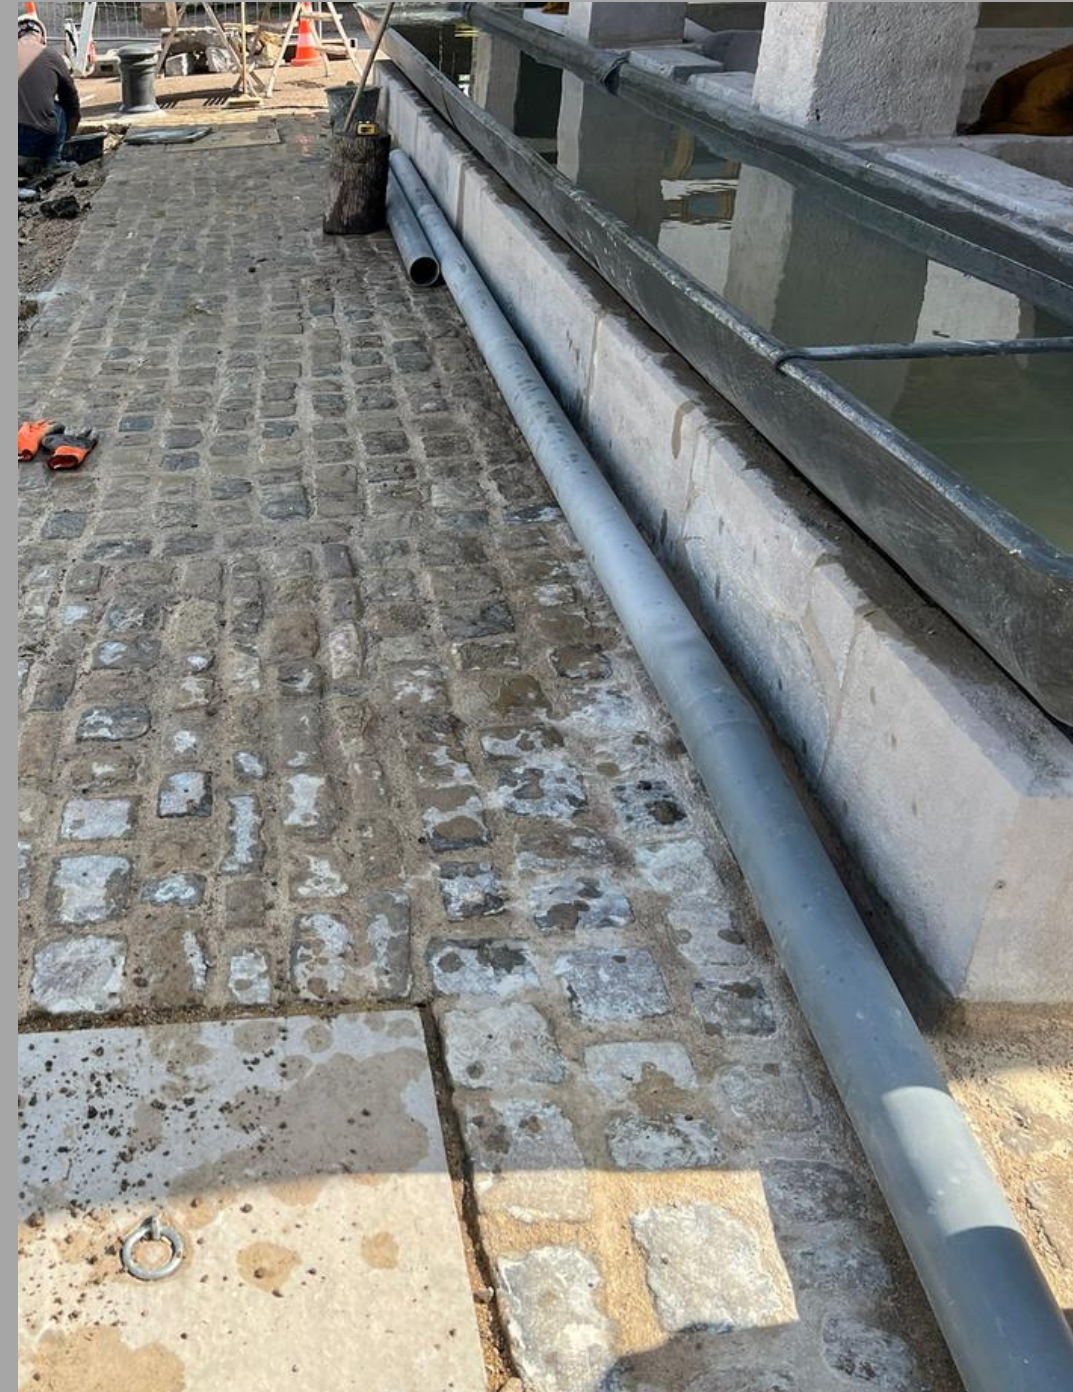
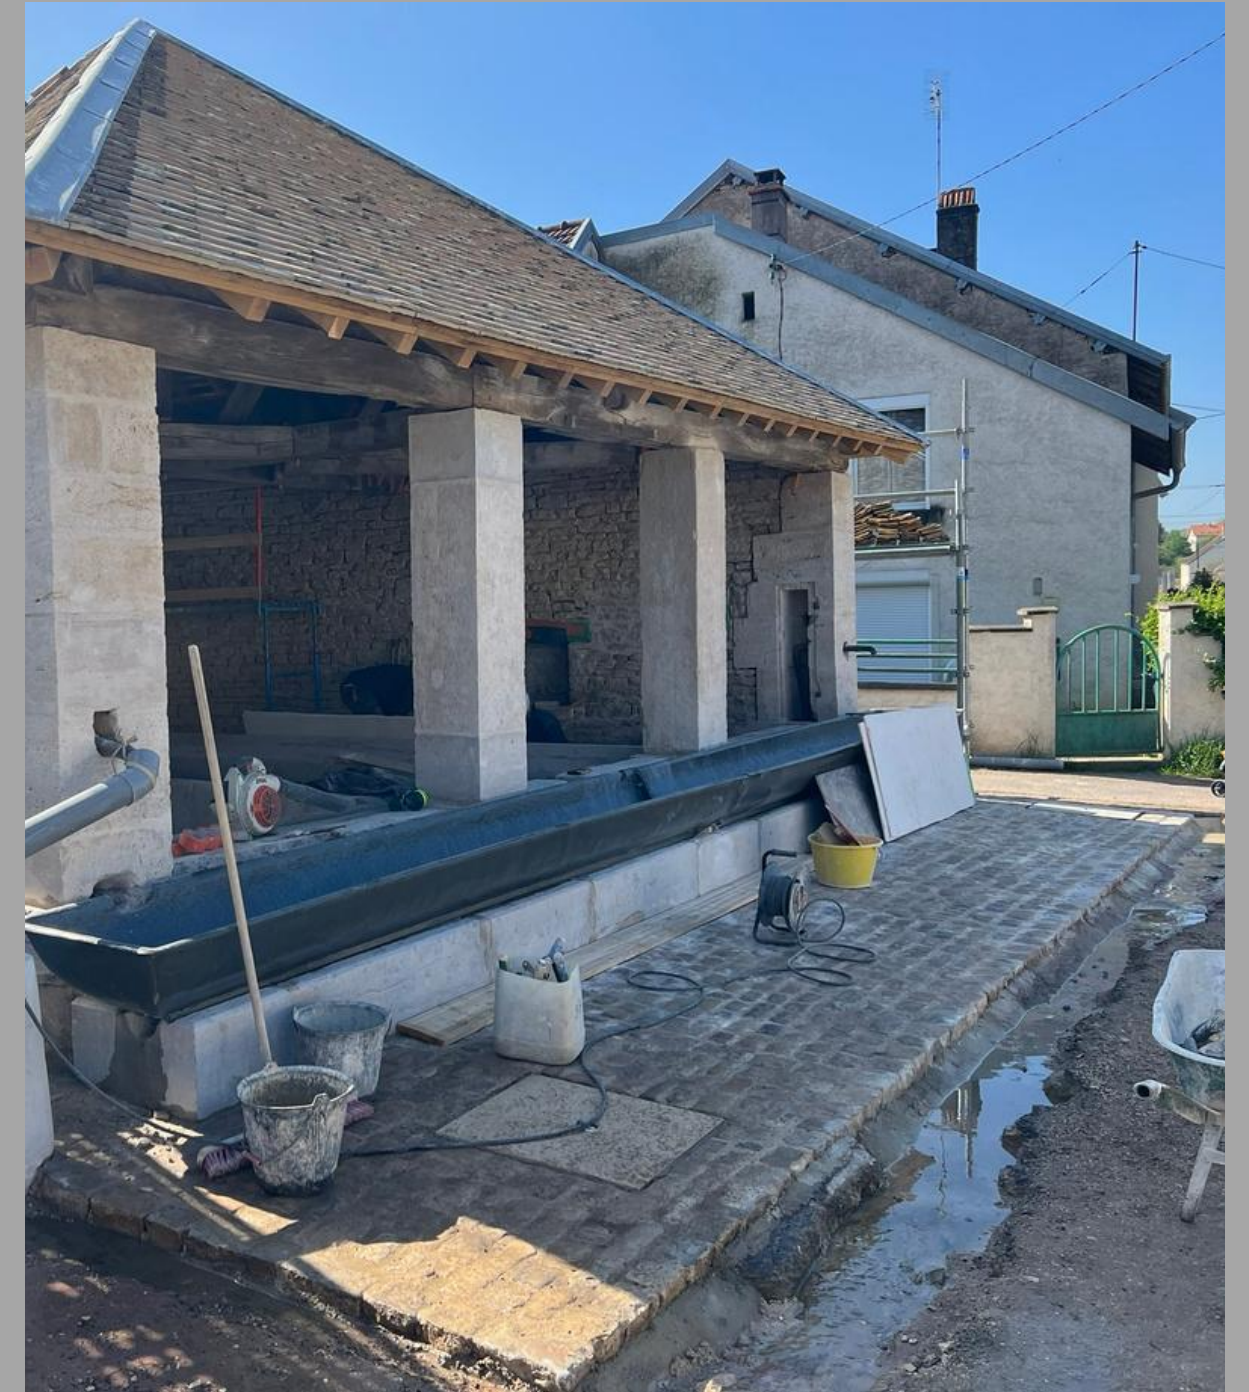
Travaux d'aménagement en cours

# AMÉNAGEMENT DES ABORDS DU LAVOIR : PAVAGE EN PAVÉS D'ÉCURIE
