# Restauration du lavoir

Bonnevent-Velloreille (70)

Maîtrise d'œuvre : SAS Patrimoine

Date de début des travaux: 12 janvier 2026

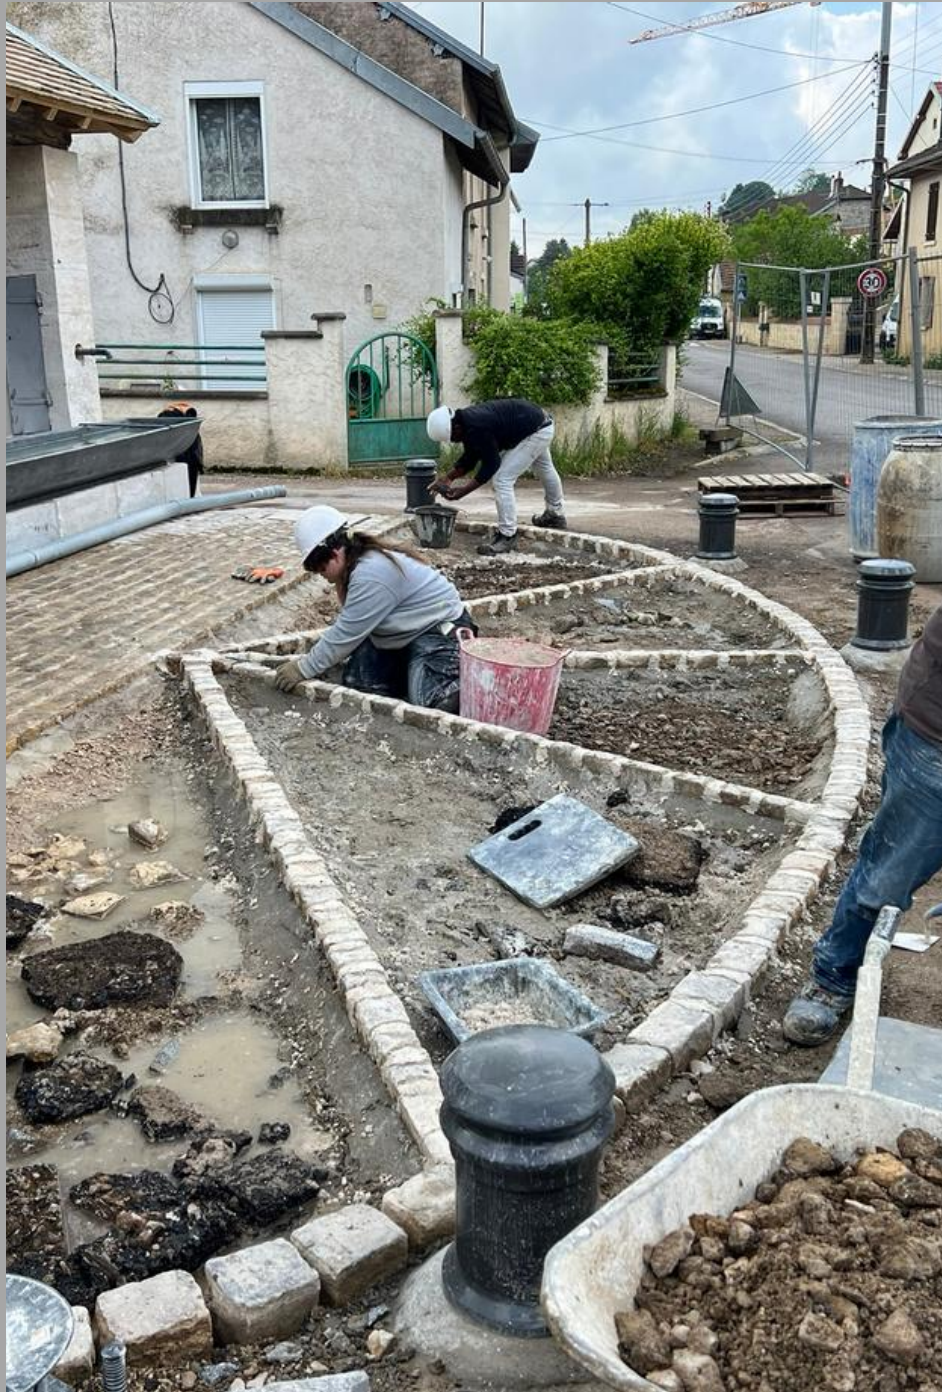
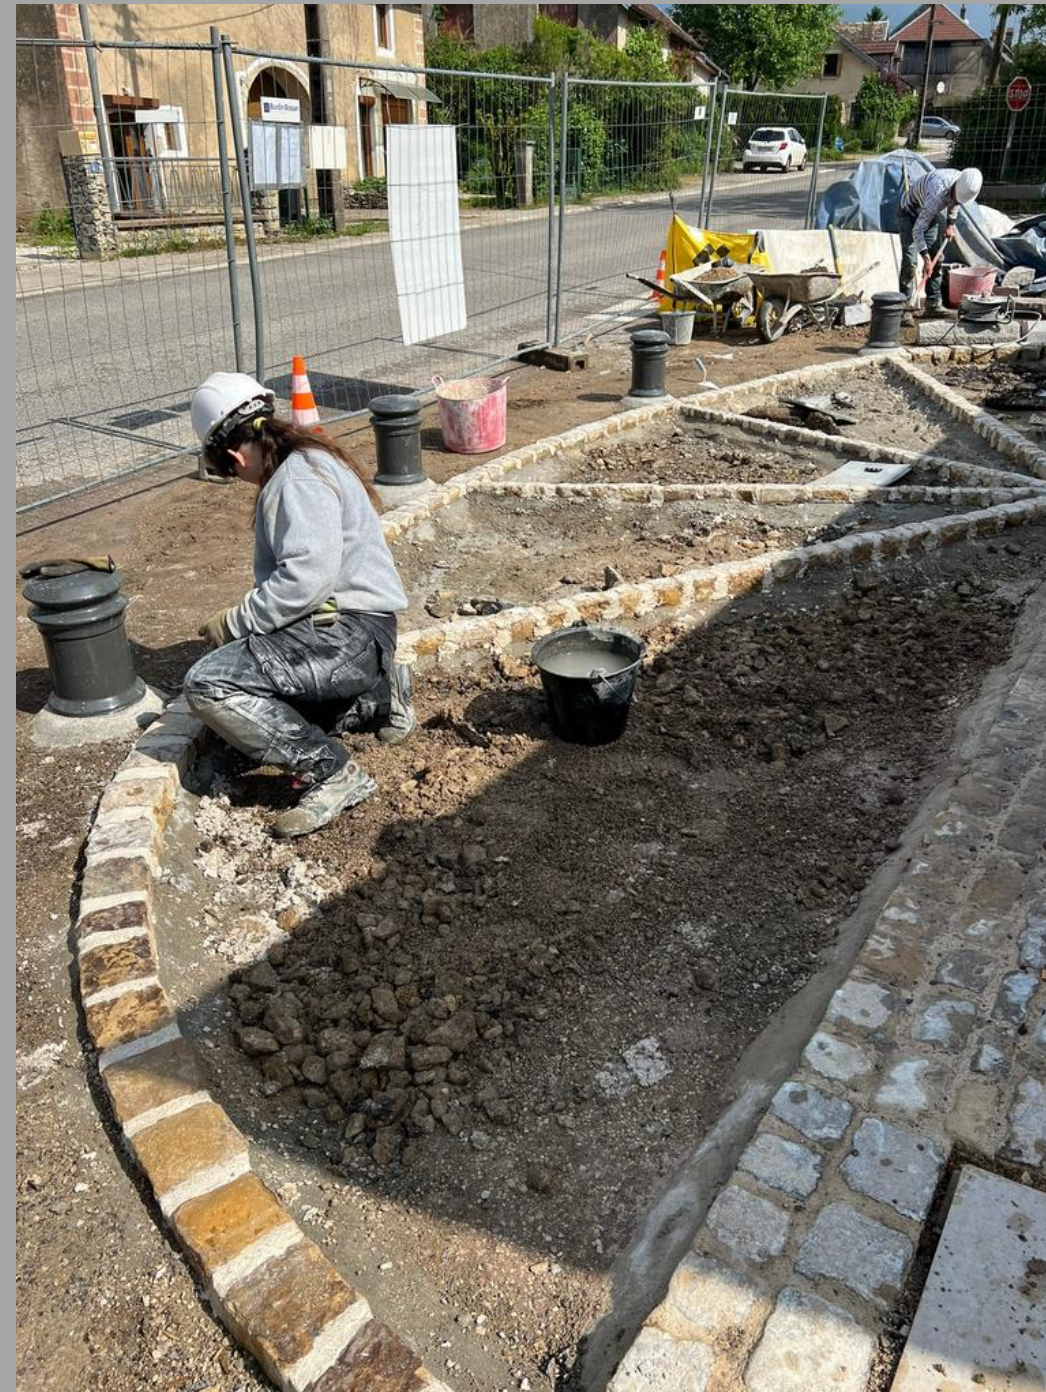
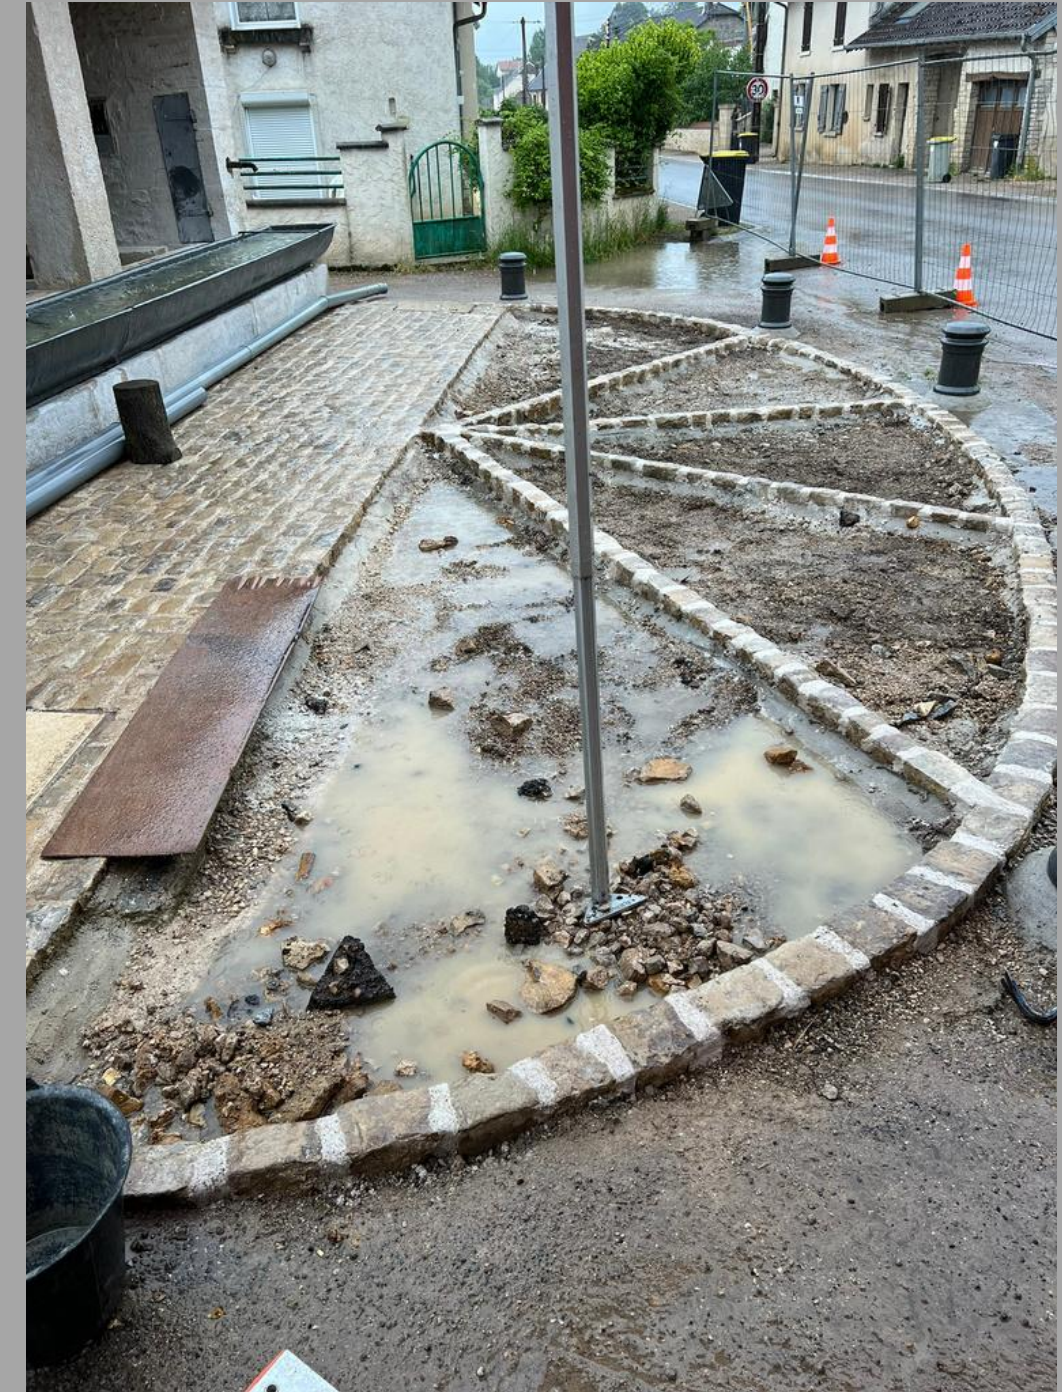
Travaux d'aménagement en cours

# AMÉNAGEMENT DES ABORDS DU LAVOIR : BÉTON FIBRE

Dans son prolongement, une courbe à trois centres structure l'aménagement de l'espace. Cette surface a été remplie en béton fibré, mis au même niveau que le pavage afin d'assurer une continuité visuelle et fonctionnelle de l'ensemble.

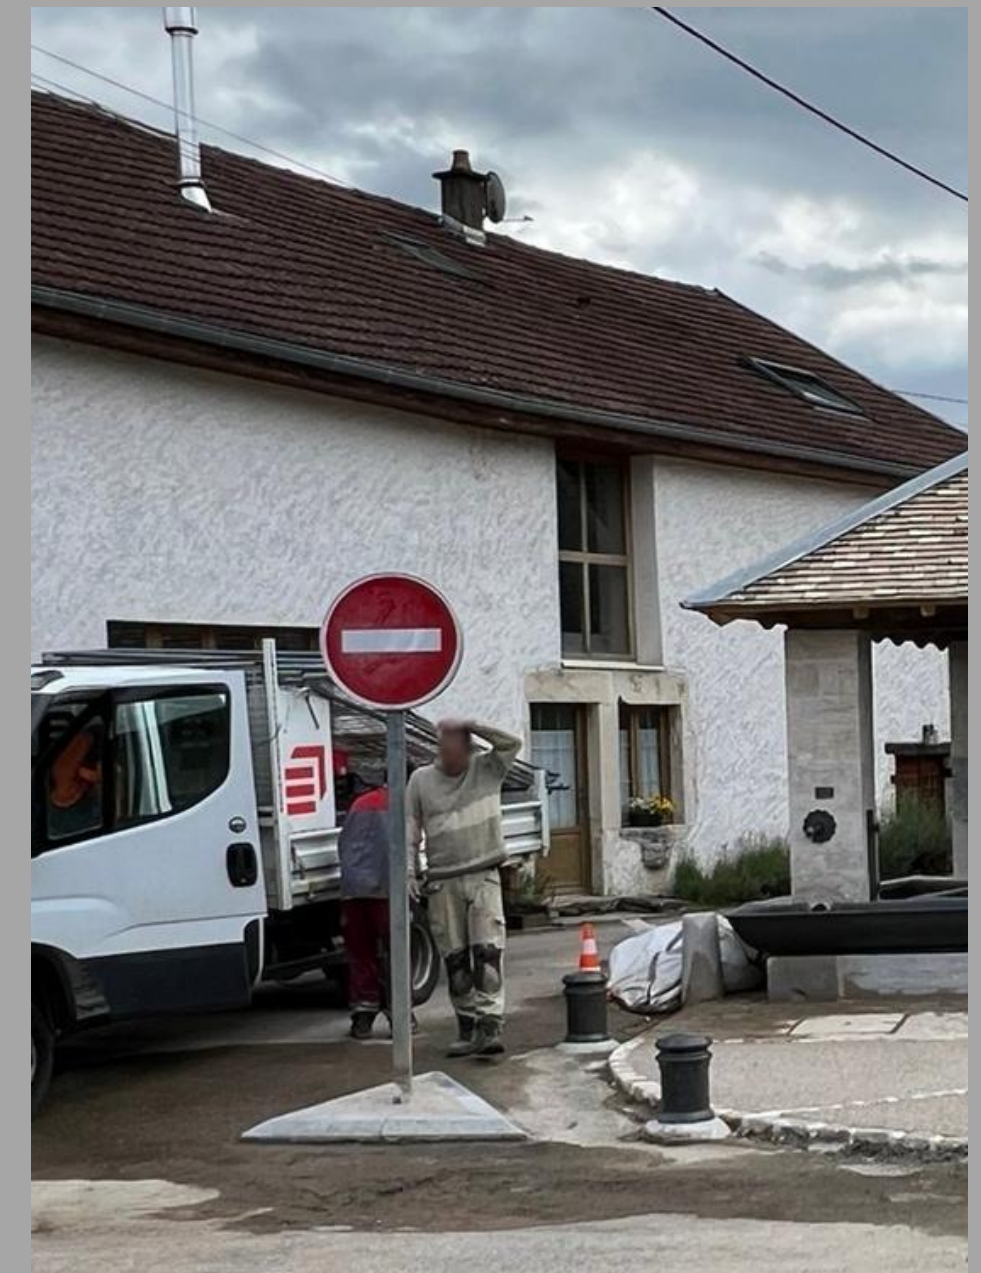
Après travaux

# MISE EN PLACE D'UN PANNEAU DE SIGNALISATION ROUTIÈRE

Un panneau de signalisation a été installé au nord du lavoir. Un socle en béton a été réalisé après dépose de l'enrobé, avec une bordure en pierre, afin de permettre la fixation du support dans de bonnes conditions de stabilité et de durabilité.

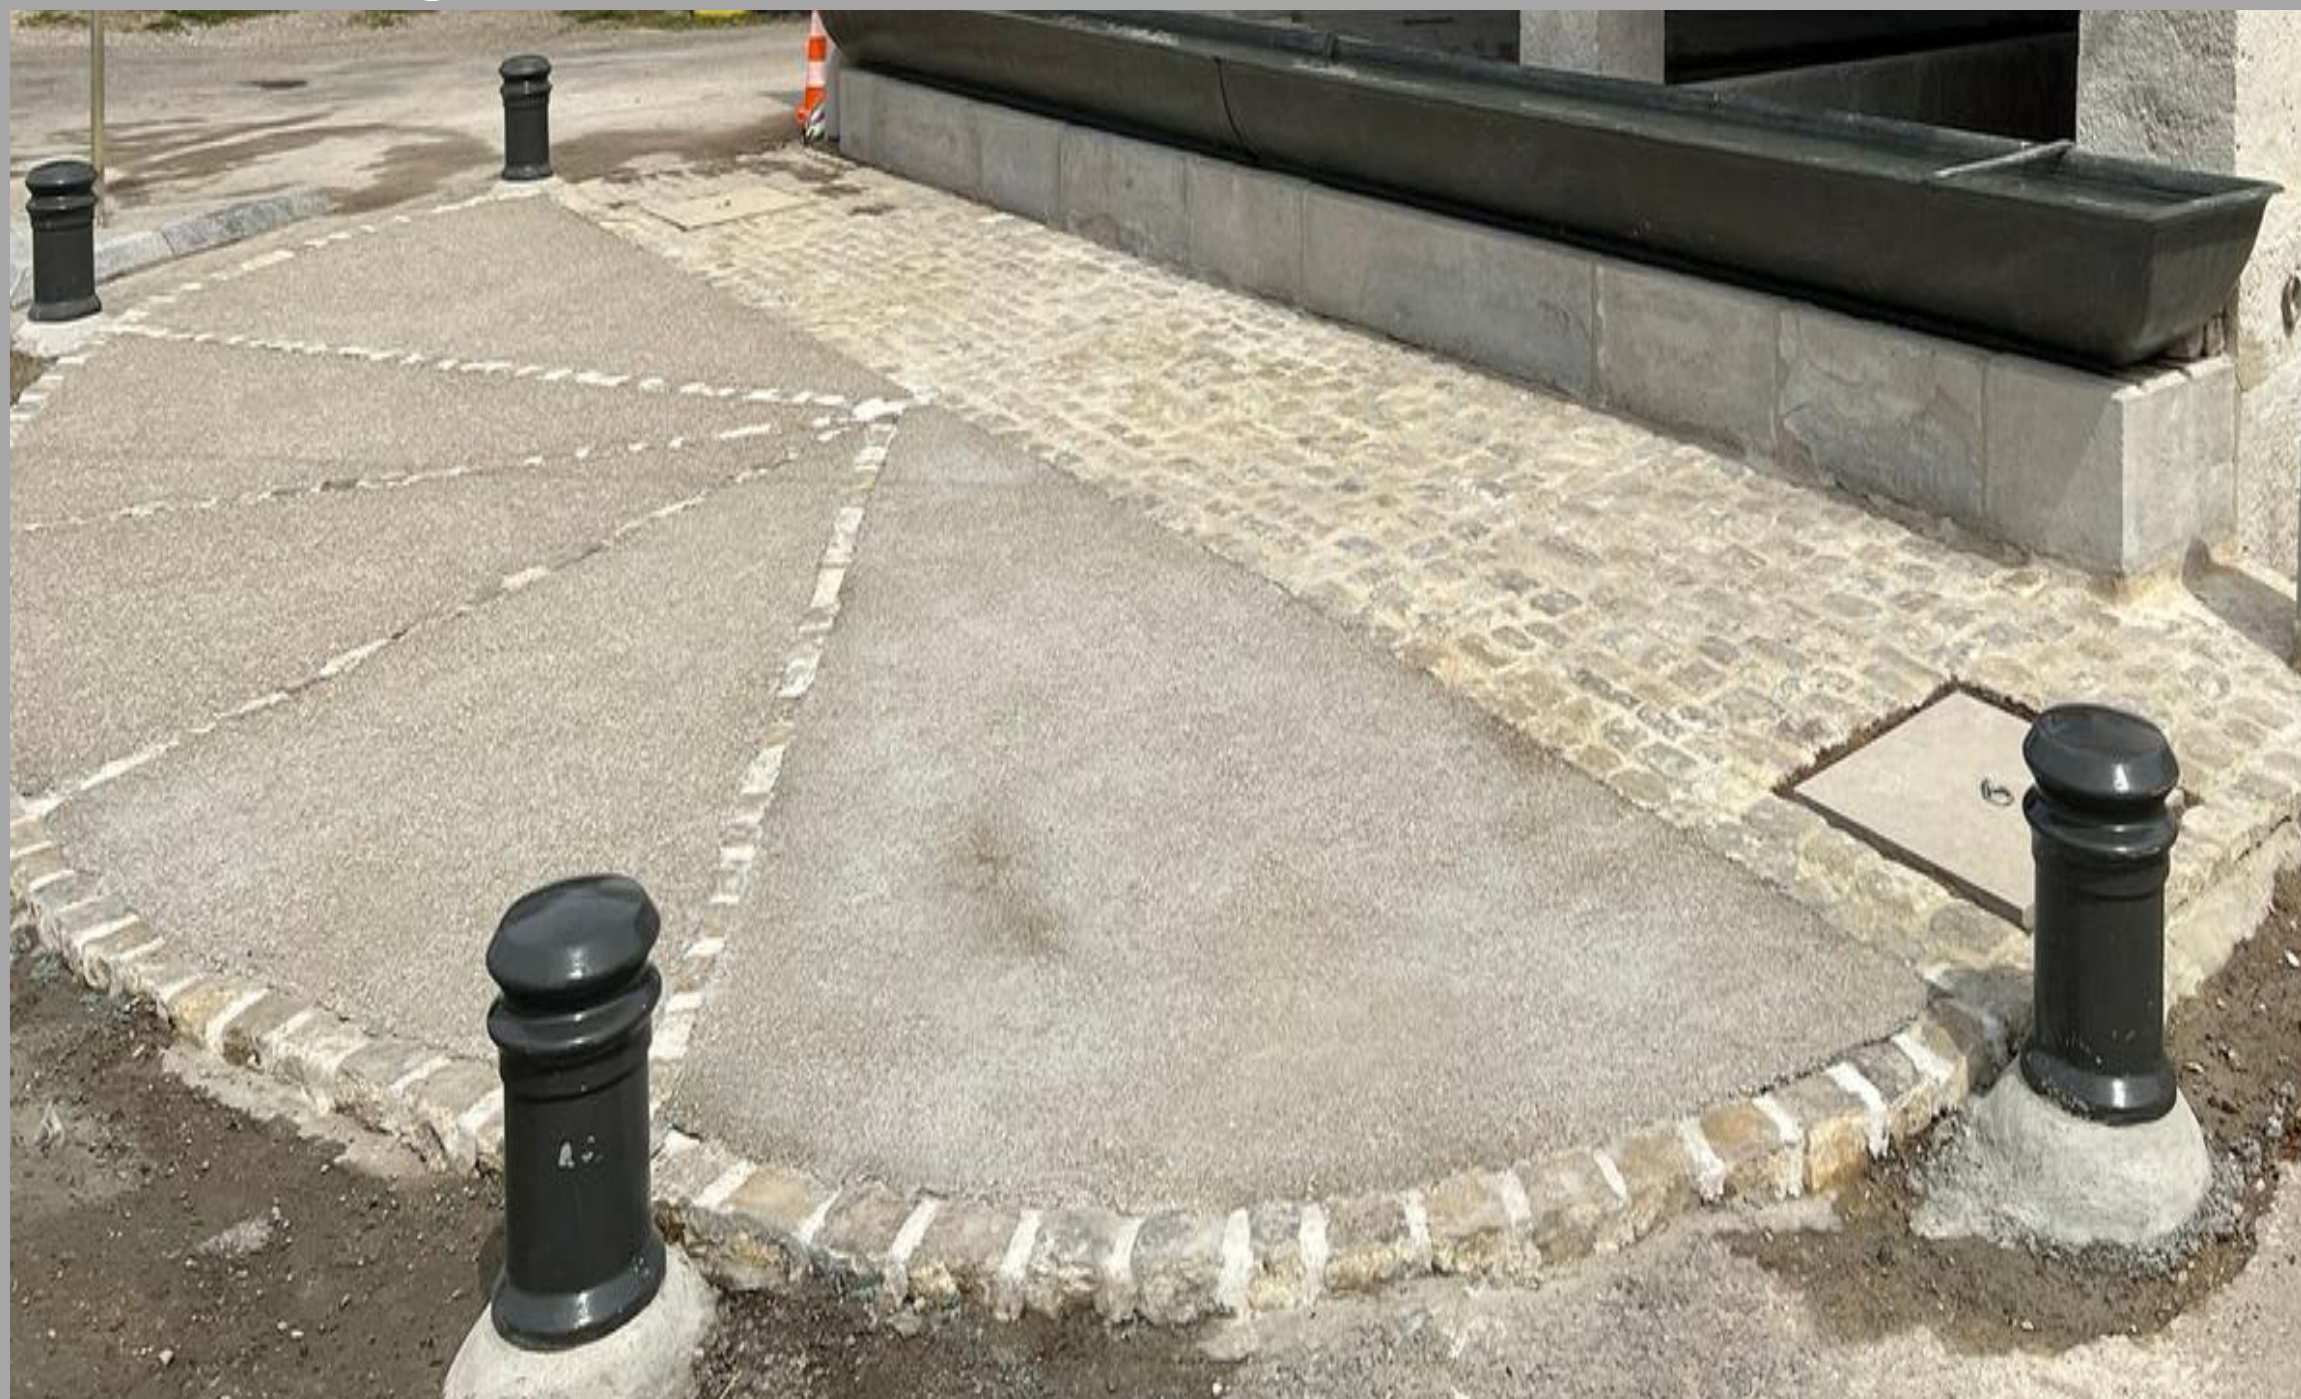
Après travaux d'aménagement

# AMÉNAGEMENT DES ABORDS DU LAVOIR : PIERRE ET BÉTON

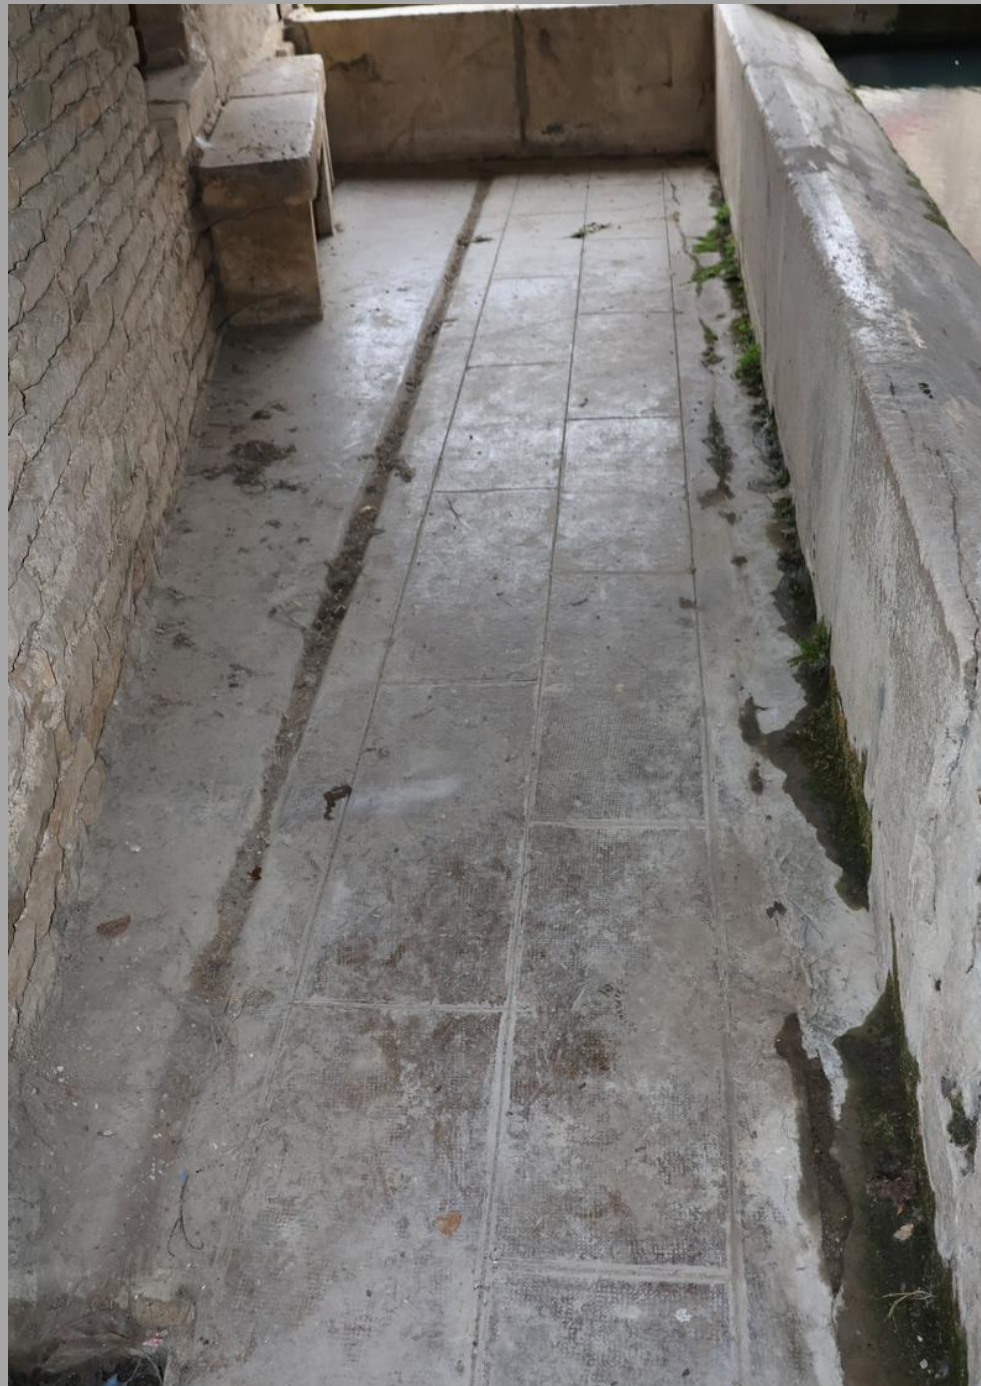
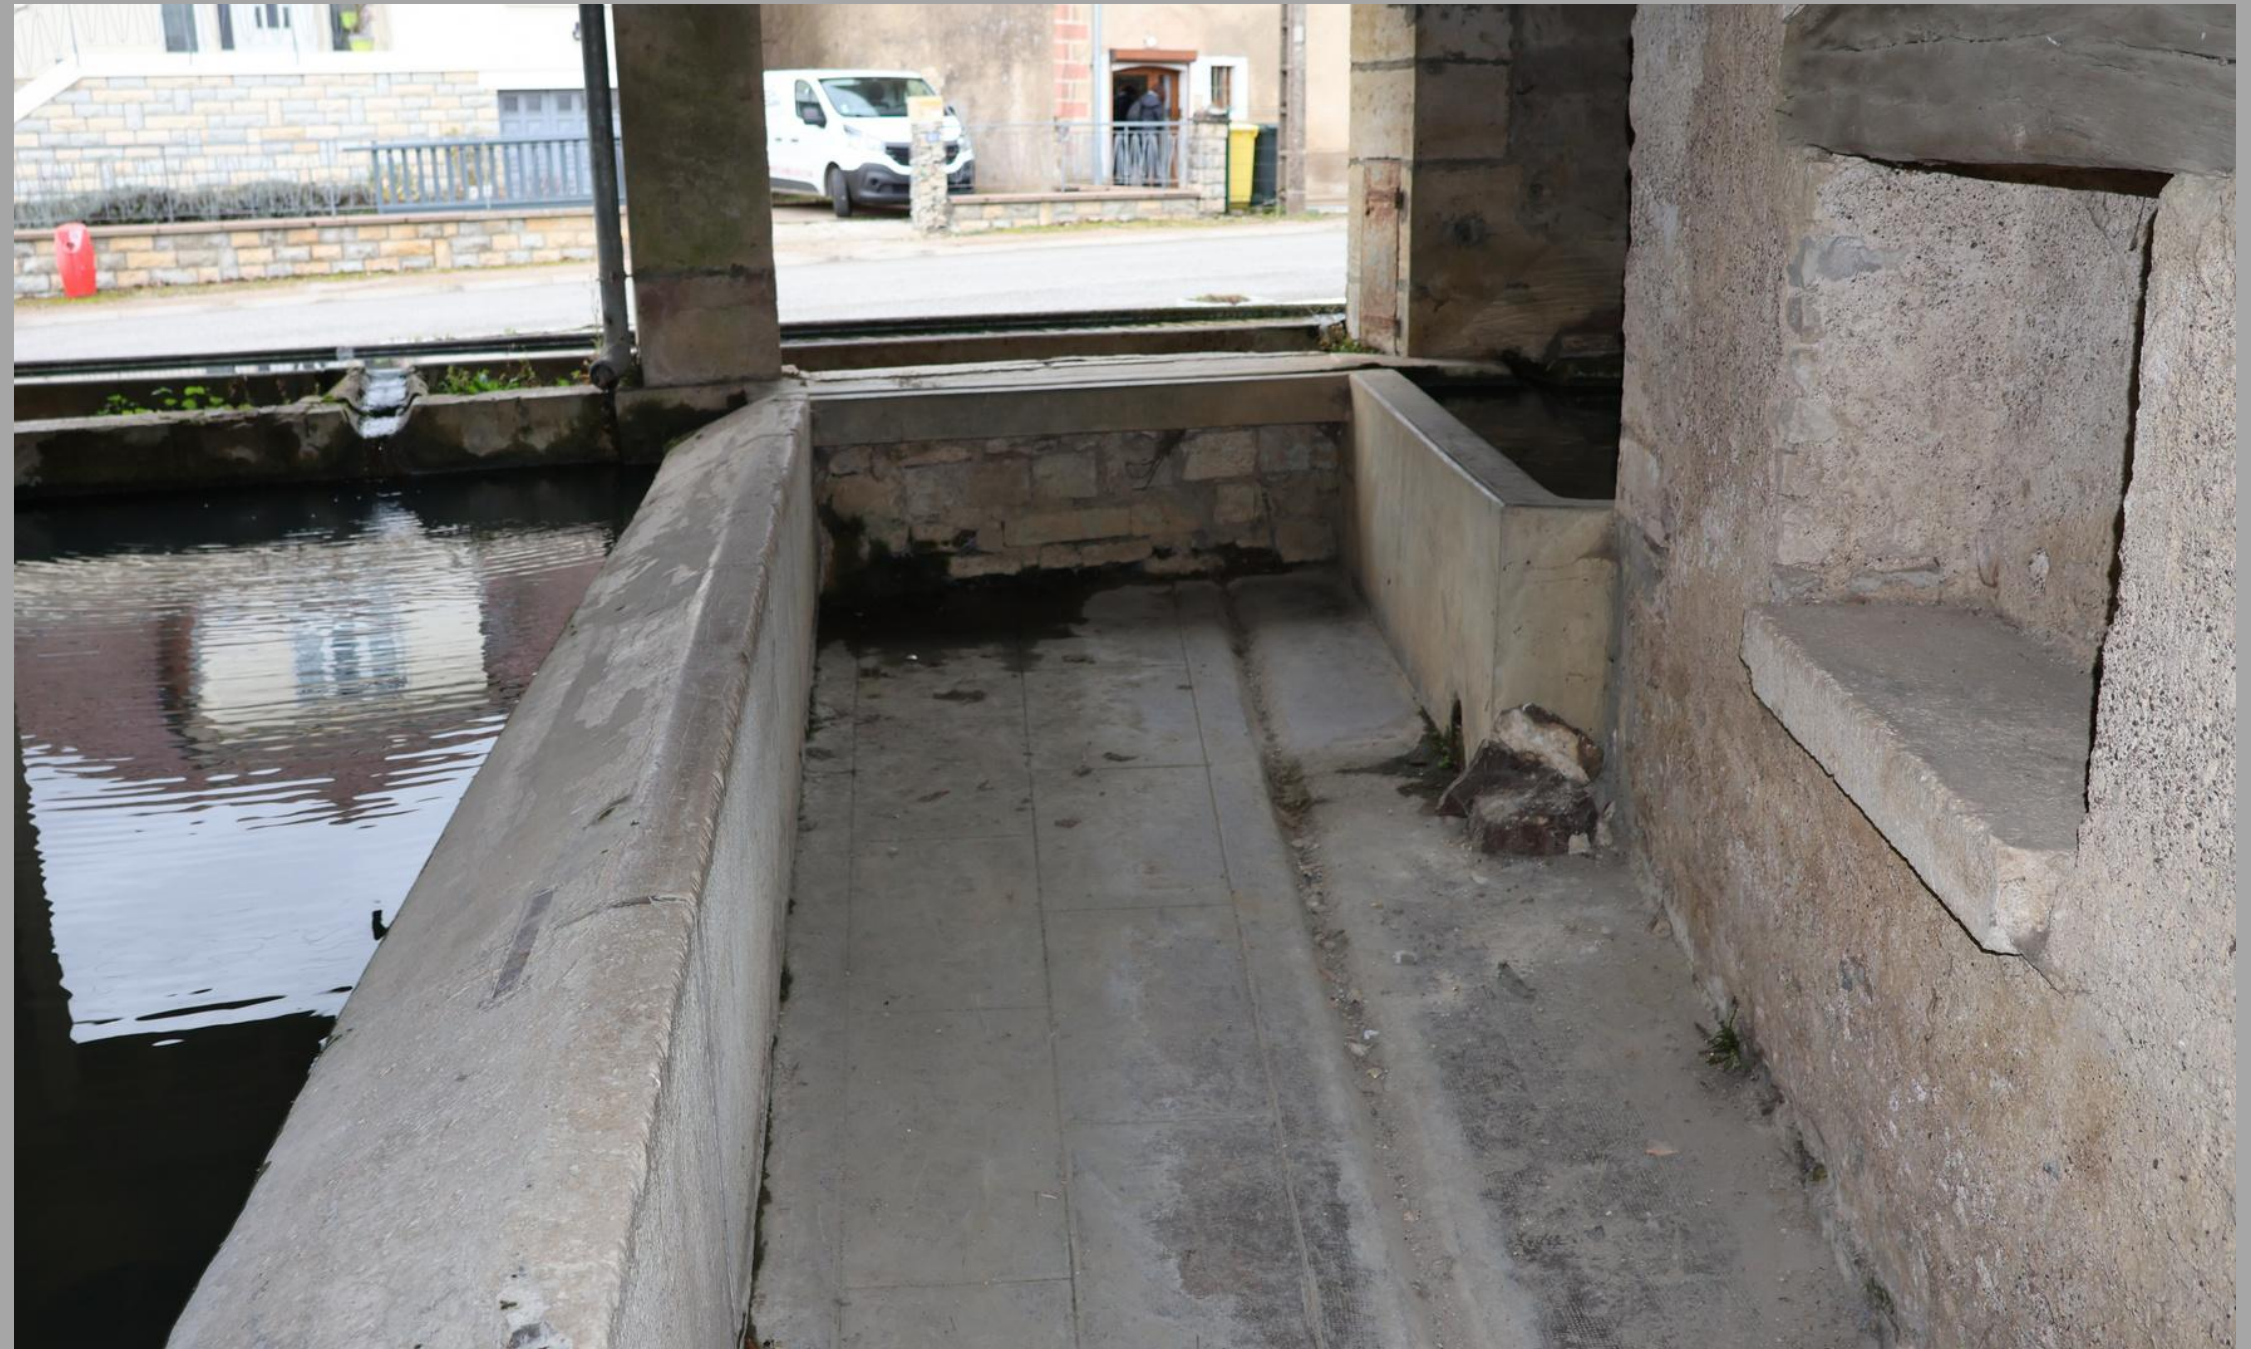
Avant restauration

# RESTAURATION DE L'ESPACE INTÉRIEUR

Le revêtement en béton de l'espace intérieur a été remplacé par un dallage en pierre, contribuant à une meilleure cohérence esthétique et à la mise en valeur de l'ensemble du lavoir.

Parallèlement, le système d'évacuation des eaux a fait l'objet d'une reprise afin d'améliorer le drainage du lavoir. Un regard de collecte a notamment été intégré pour permettre une évacuation plus efficace des eaux depuis l'intérieur de l'ouvrage vers l'extérieur.

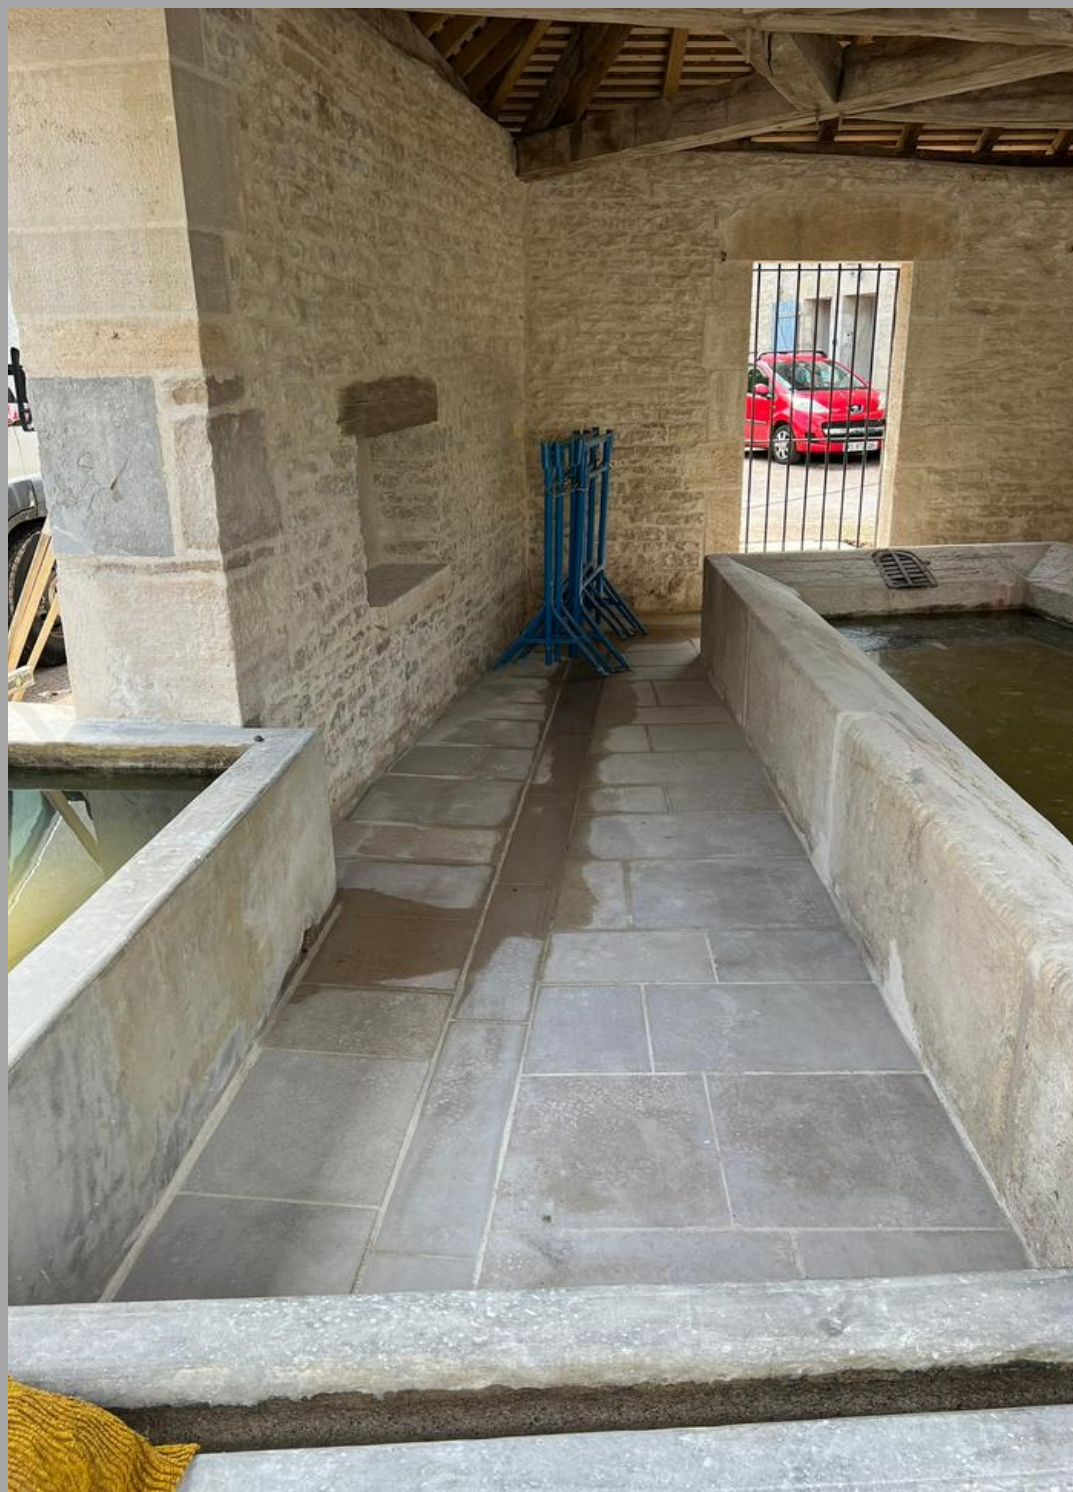
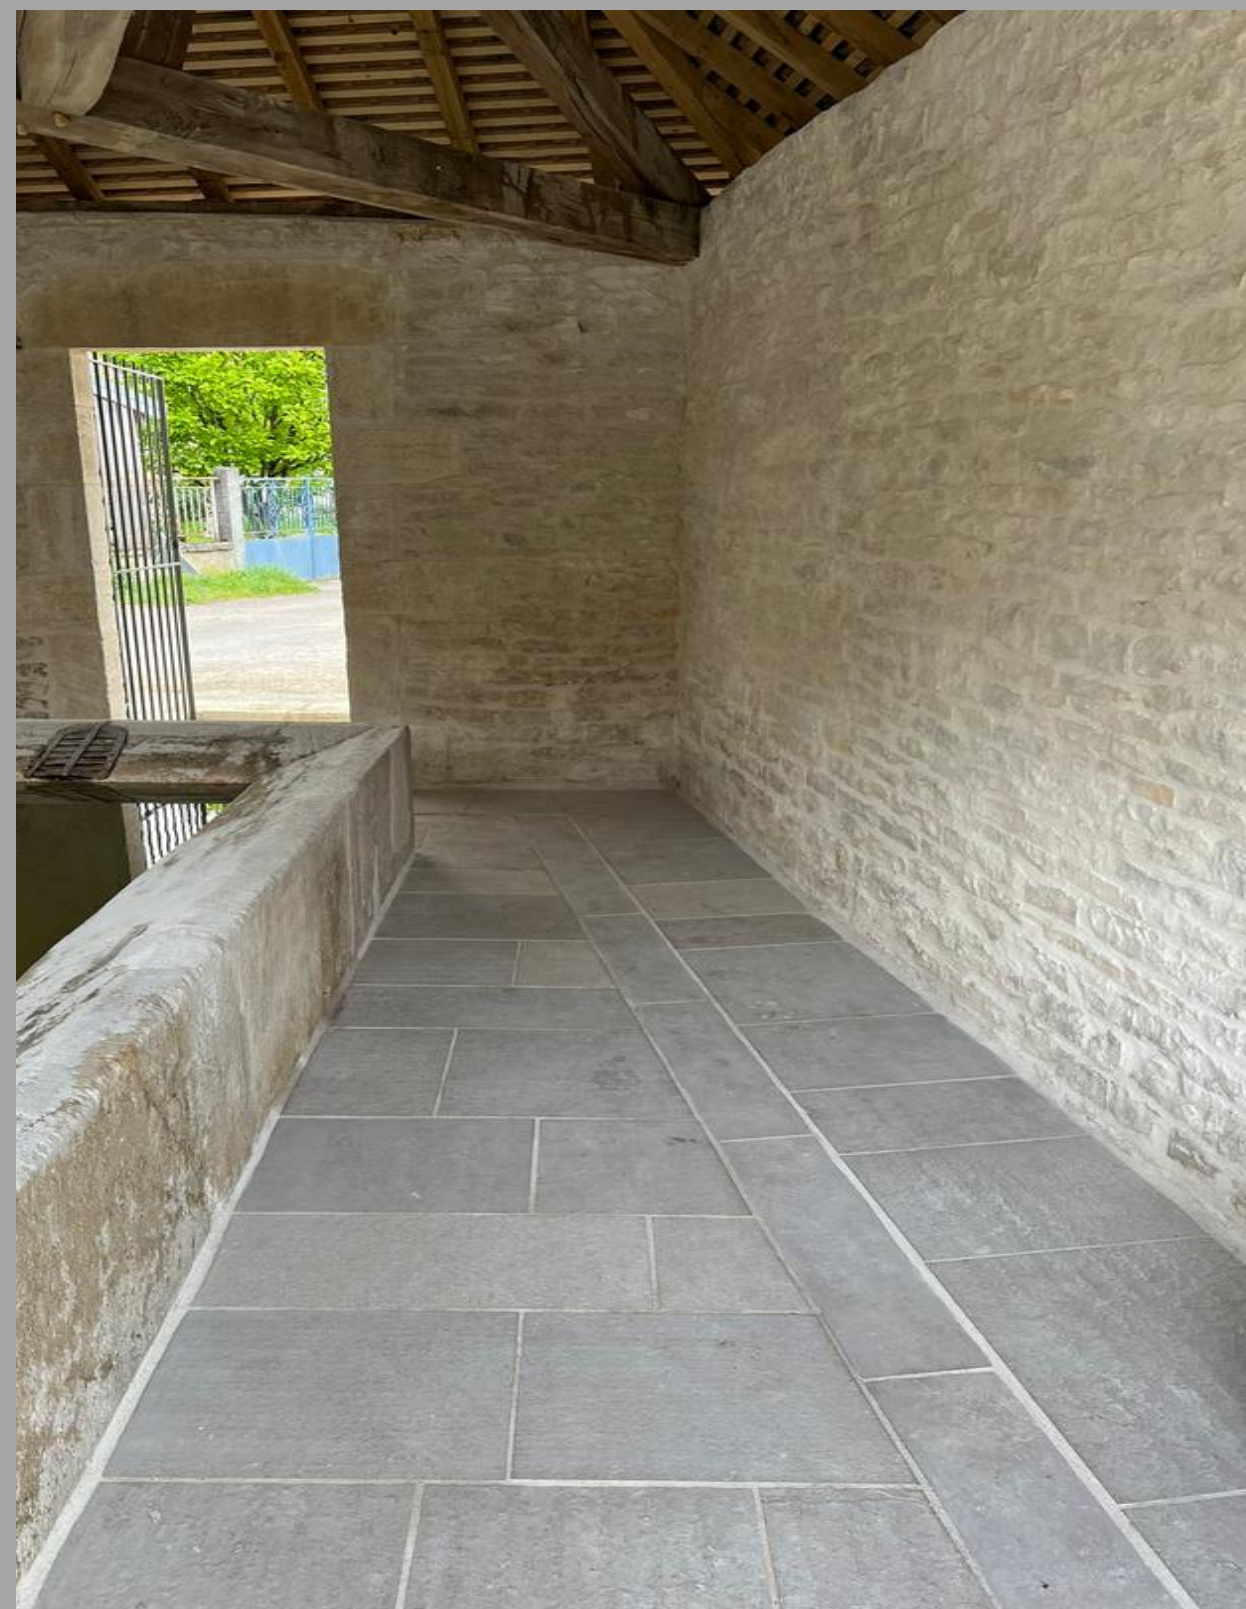
Après restauration

# RESTAURATION DE L'ESPACE INTÉRIEUR

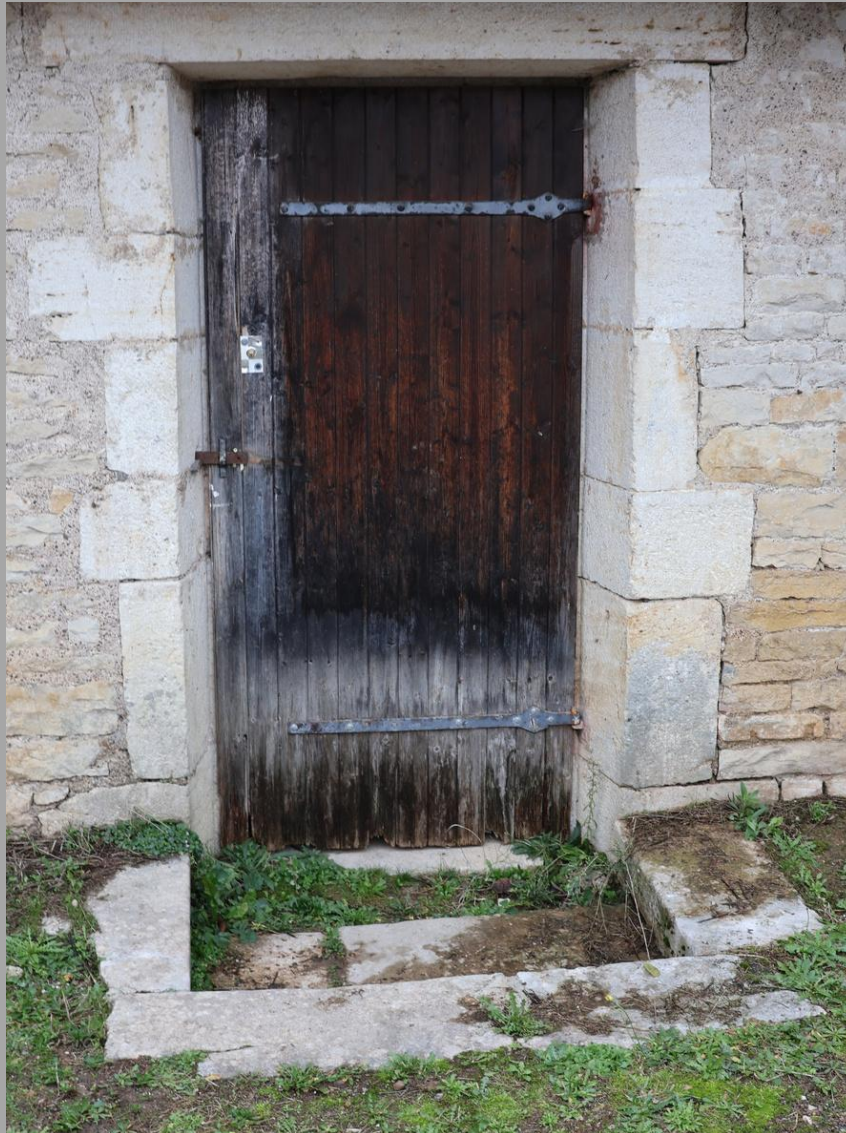
Avant restauration

# RESTAURATION DE L'ENTRÉE DU LAVOIR

L'espace d'accès au lavoir, de forme carrée et ouvert vers l'extérieur, a été restauré en dallage en pierre, en cohérence avec le reste des aménagements.

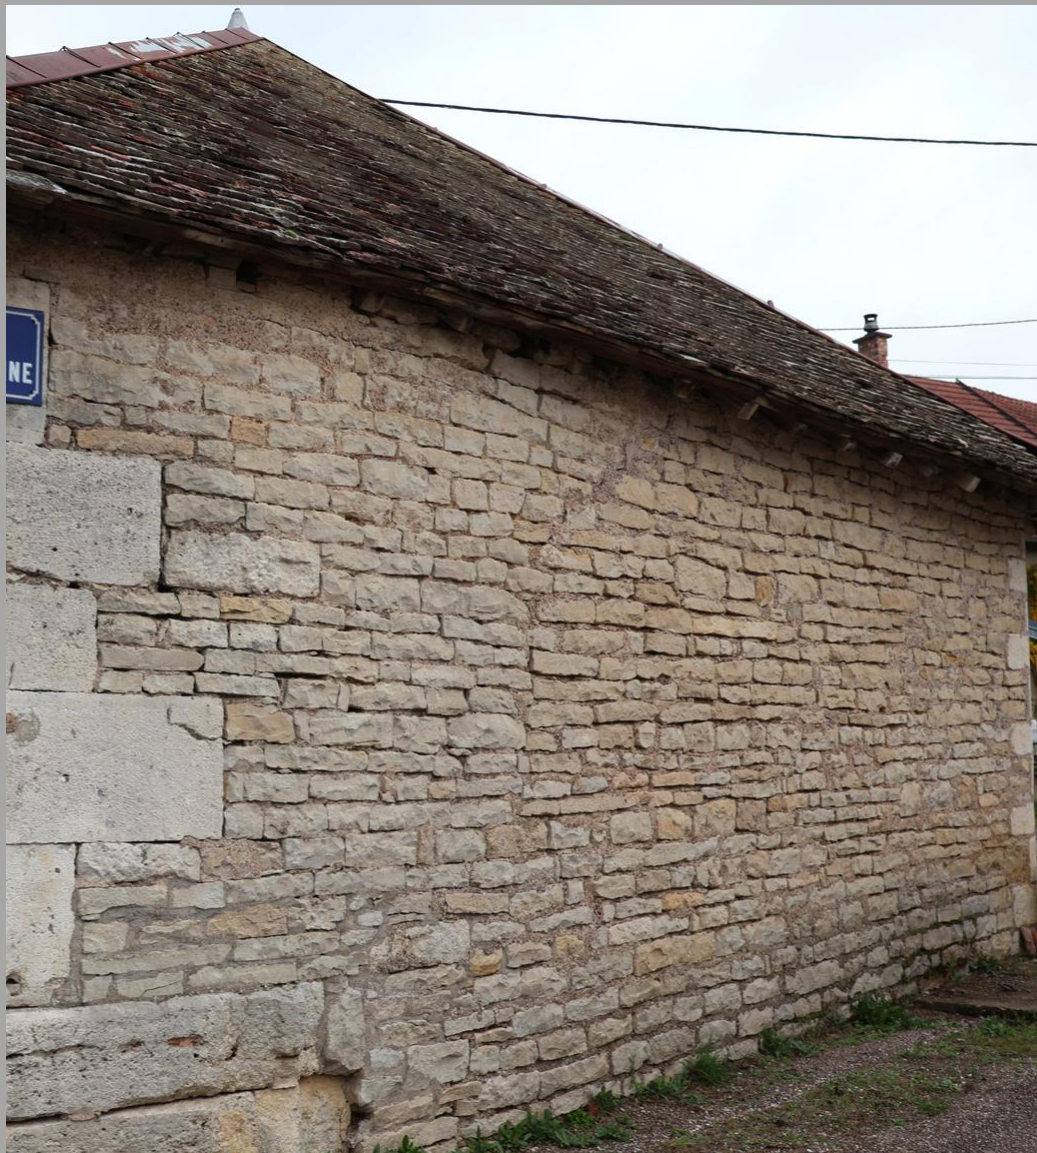
Avant travaux

# ENDUIT À LA CHAUX DES FAÇADES EXTÉRIEURES
