# Restauration du lavoir

Bonnevent-Velloreille (70)

Maîtrise d'œuvre : SAS Patrimoine

Date de début des travaux: 12 janvier 2026

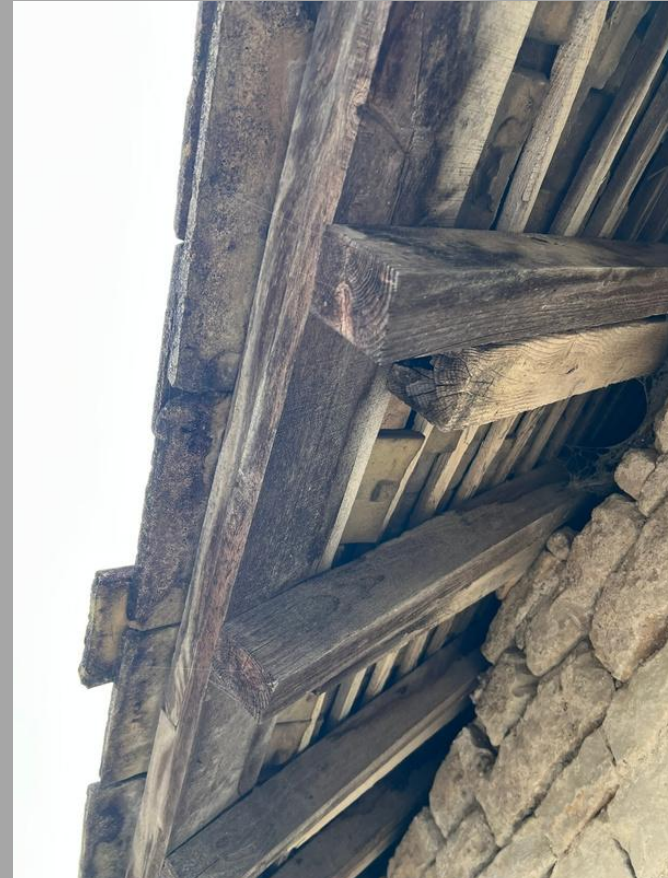
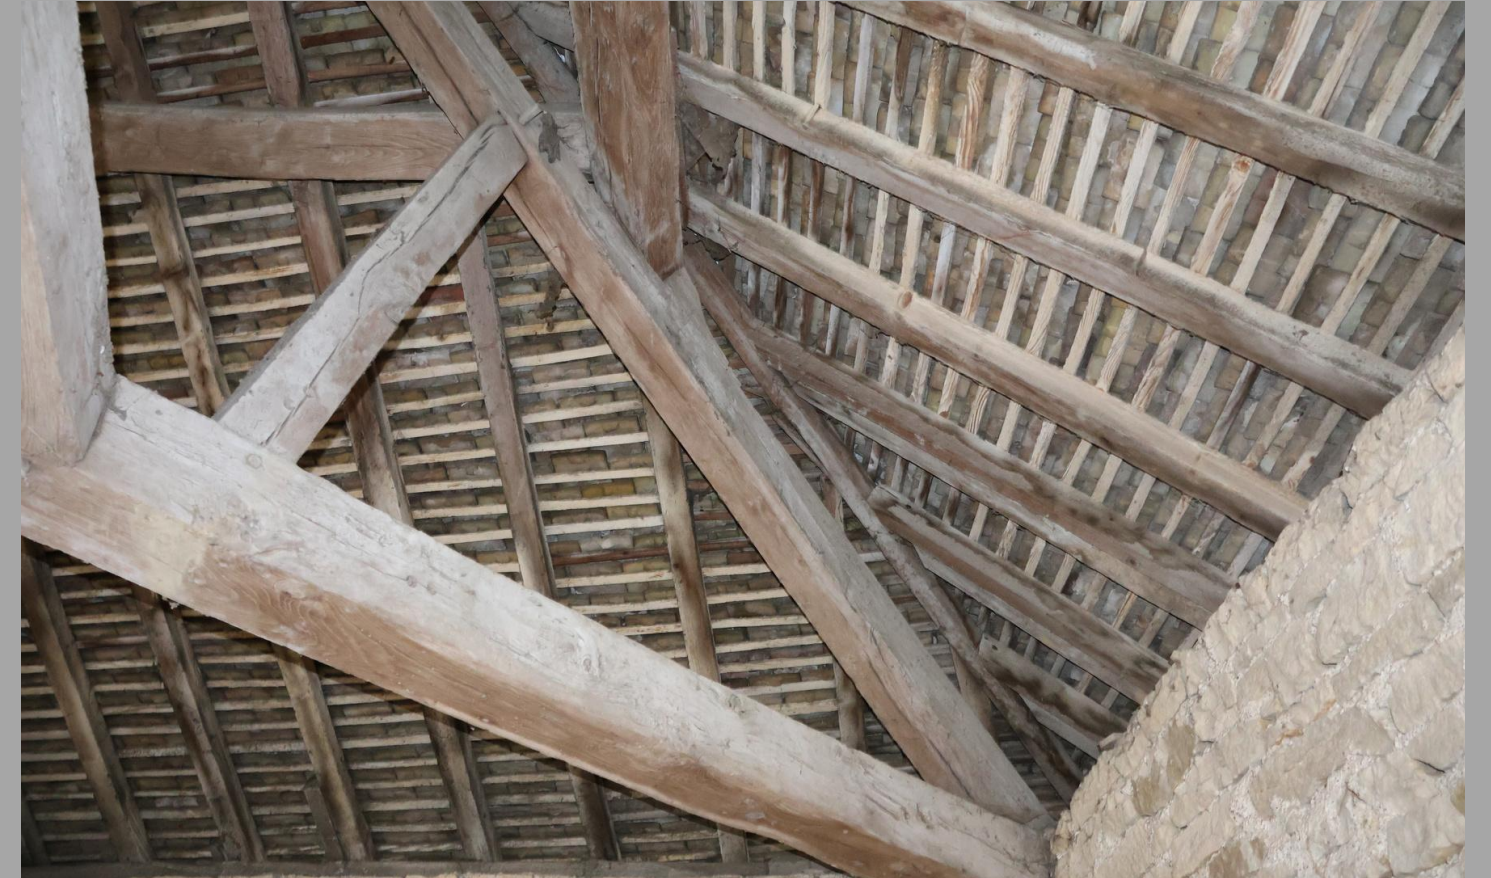
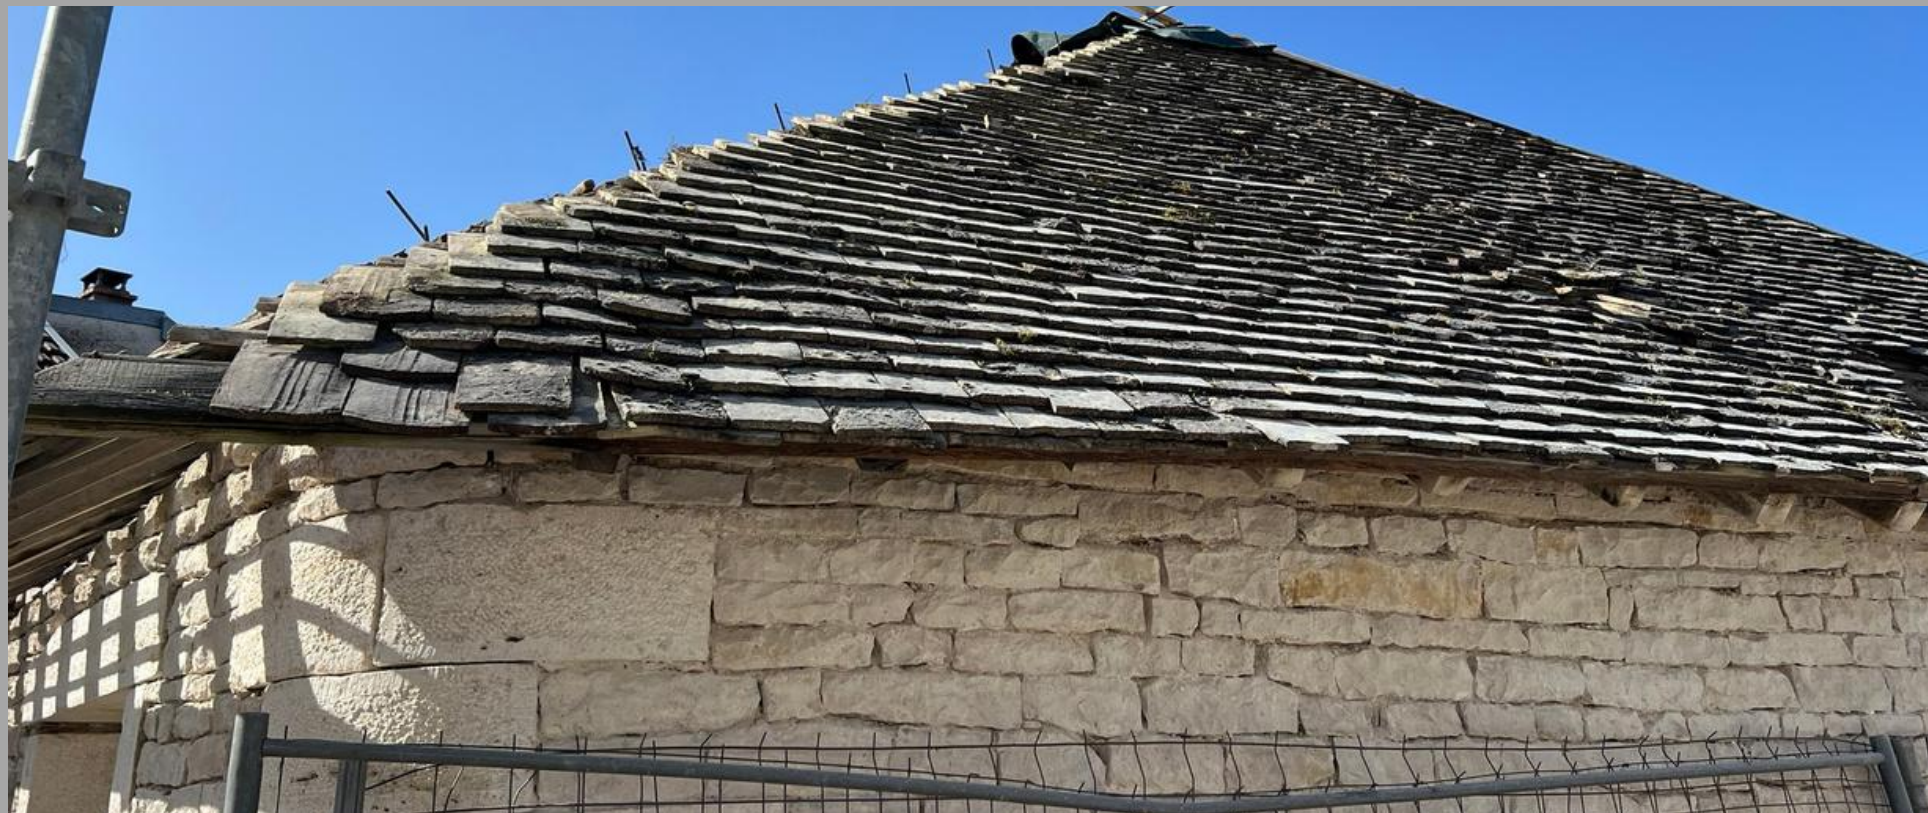
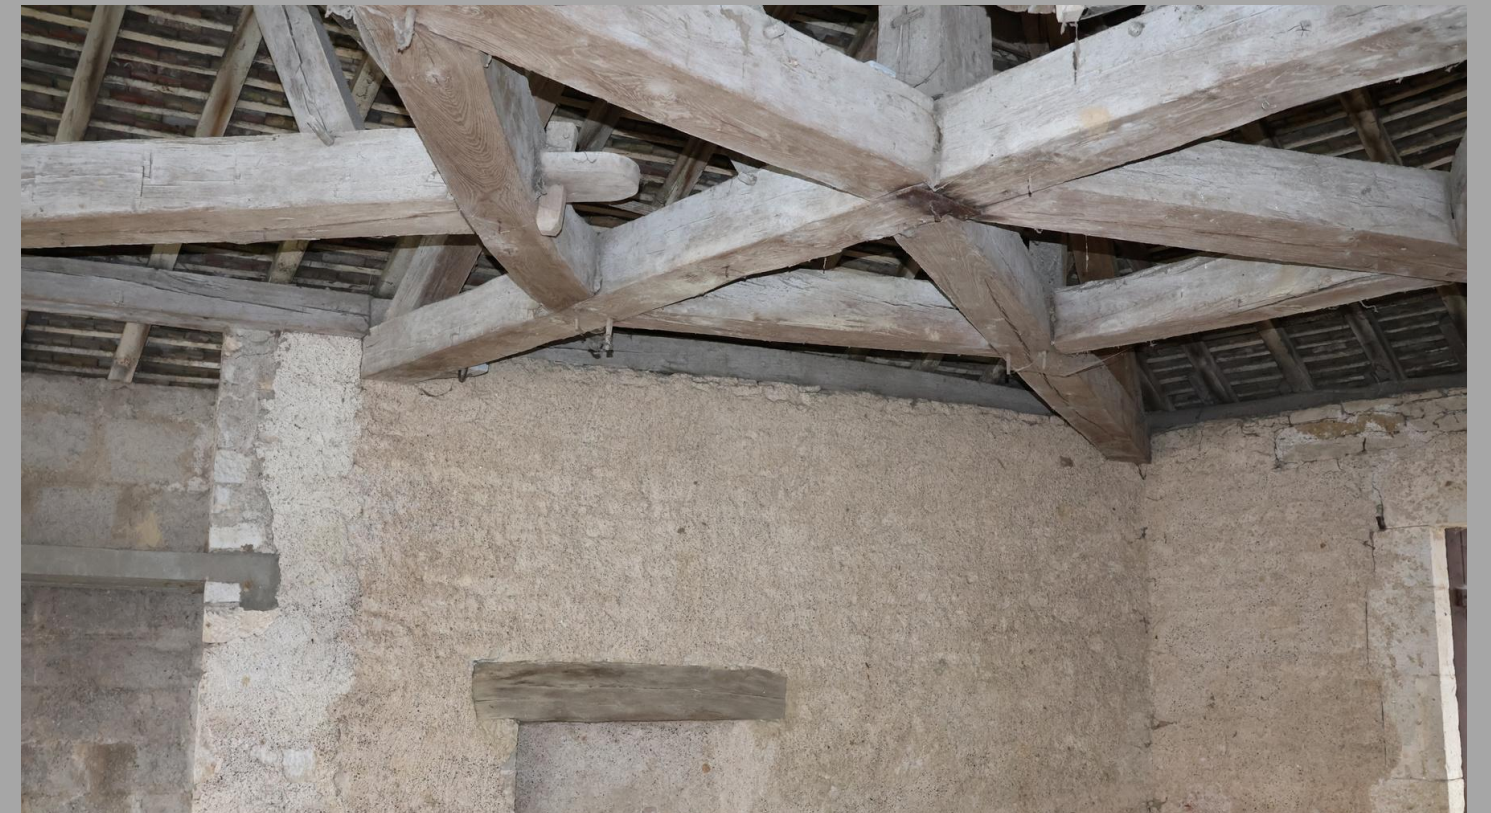
Avant restauration

# RESTAURATION DE LA TOITURE

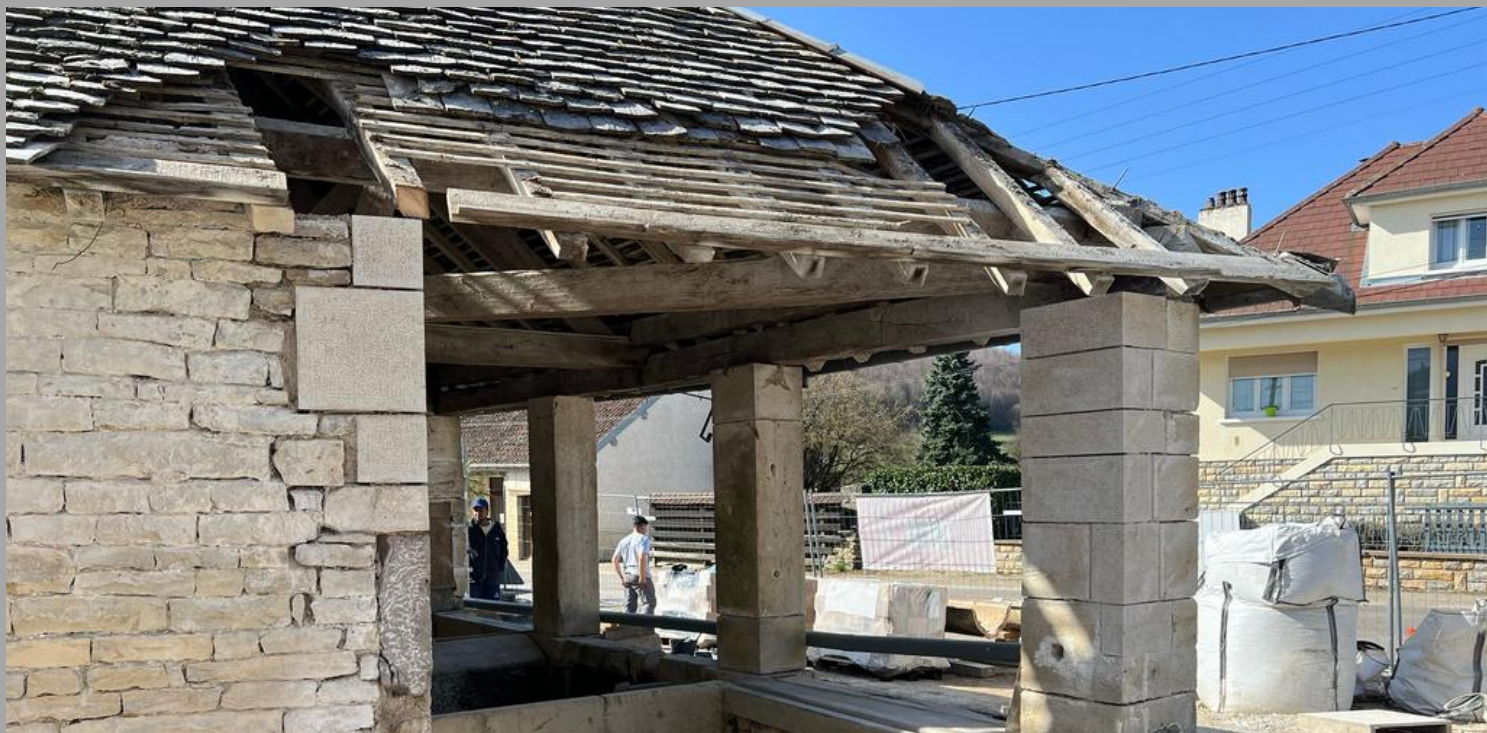
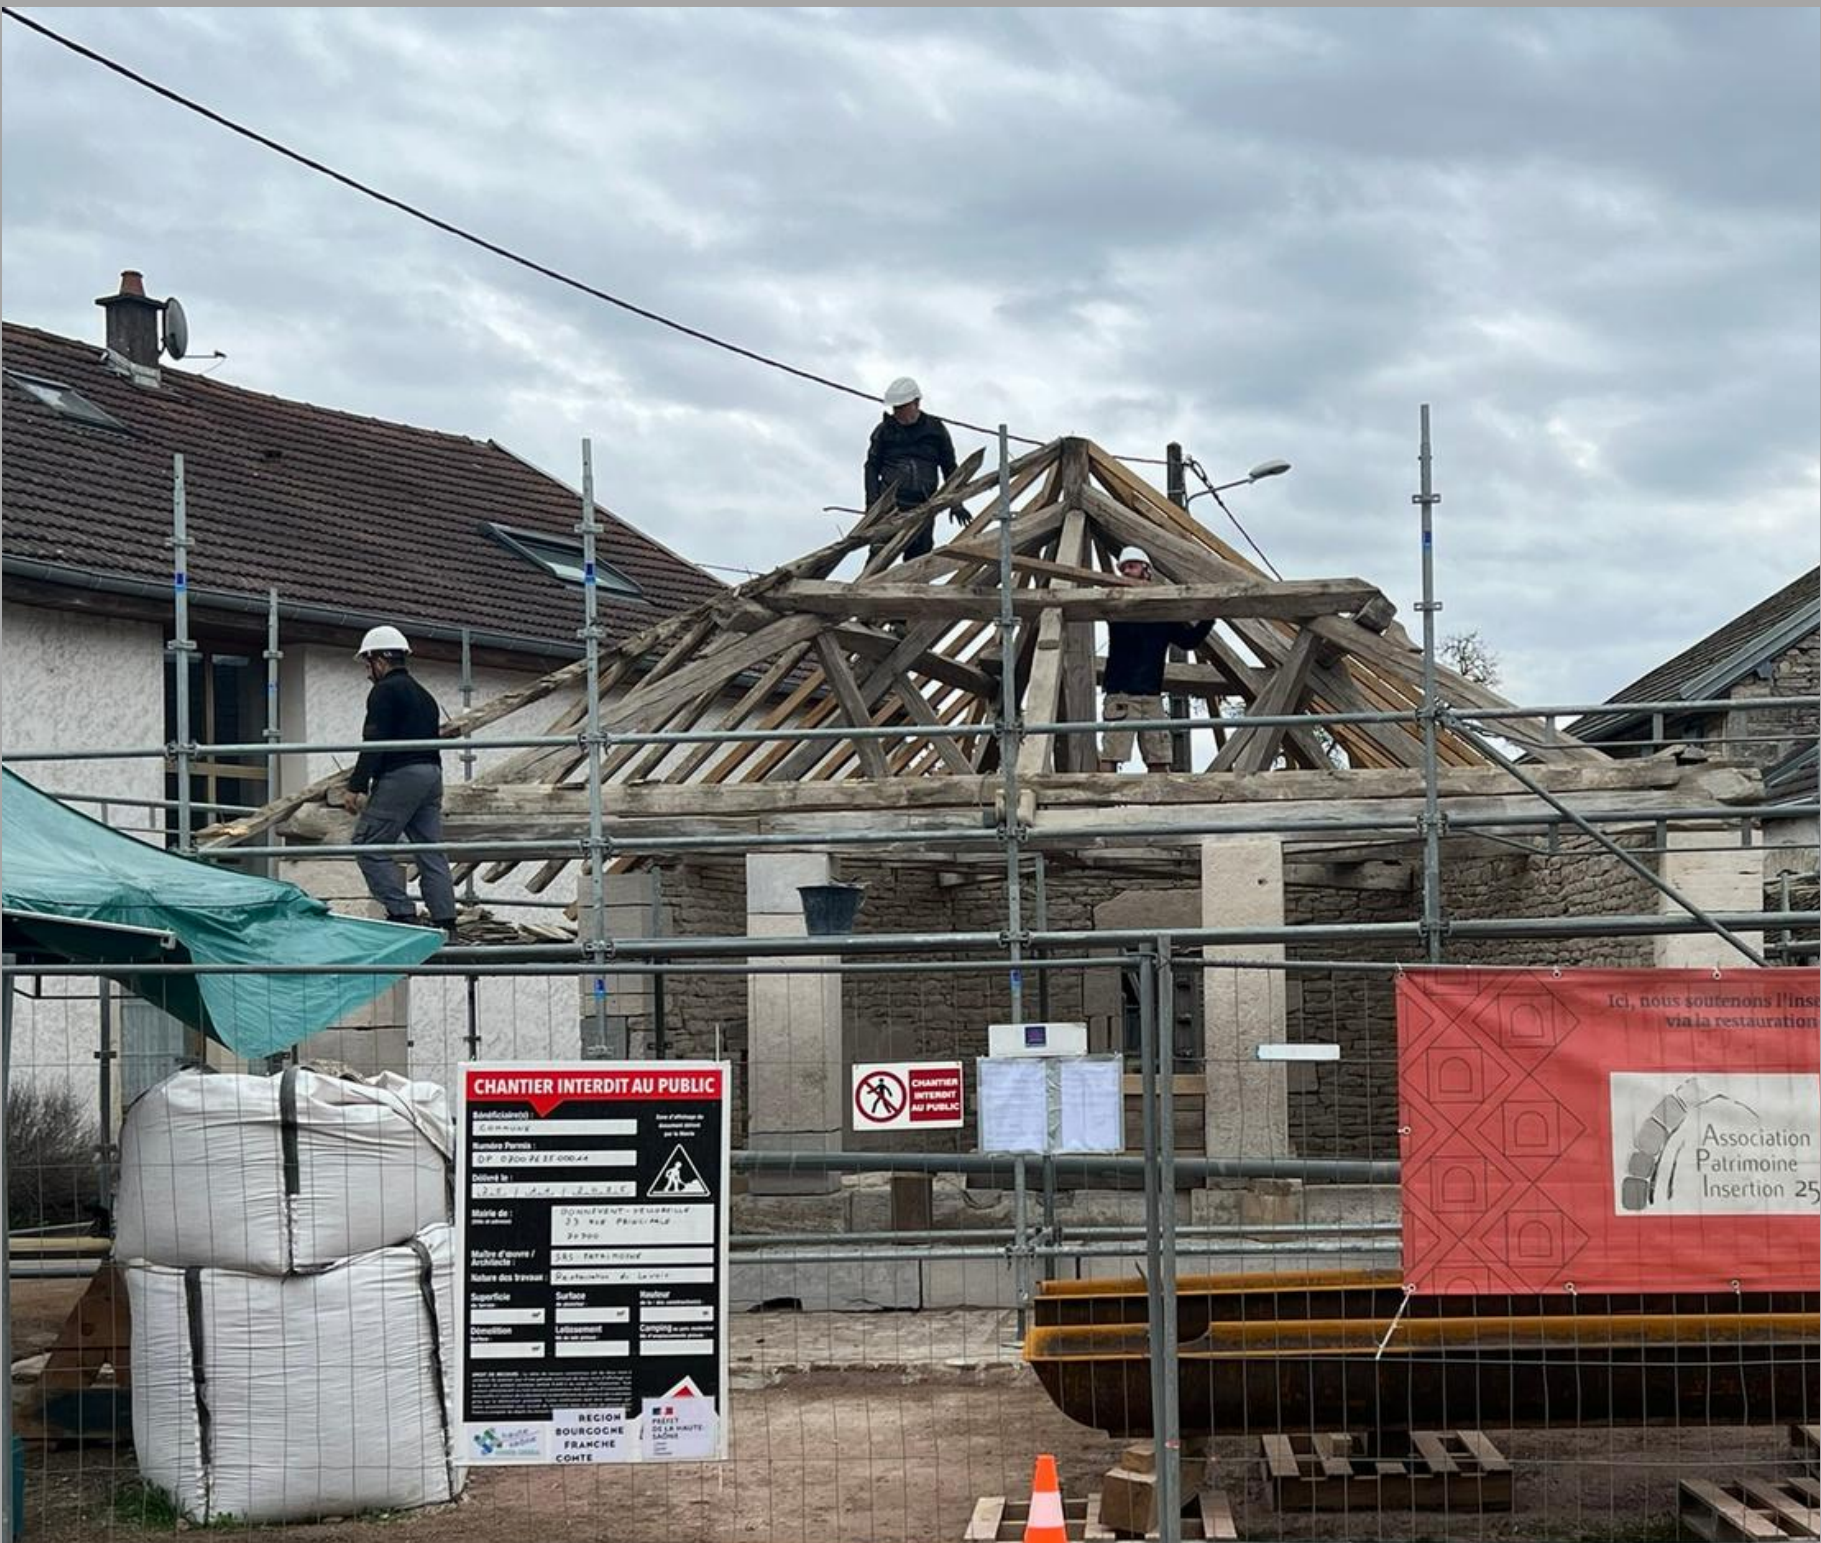
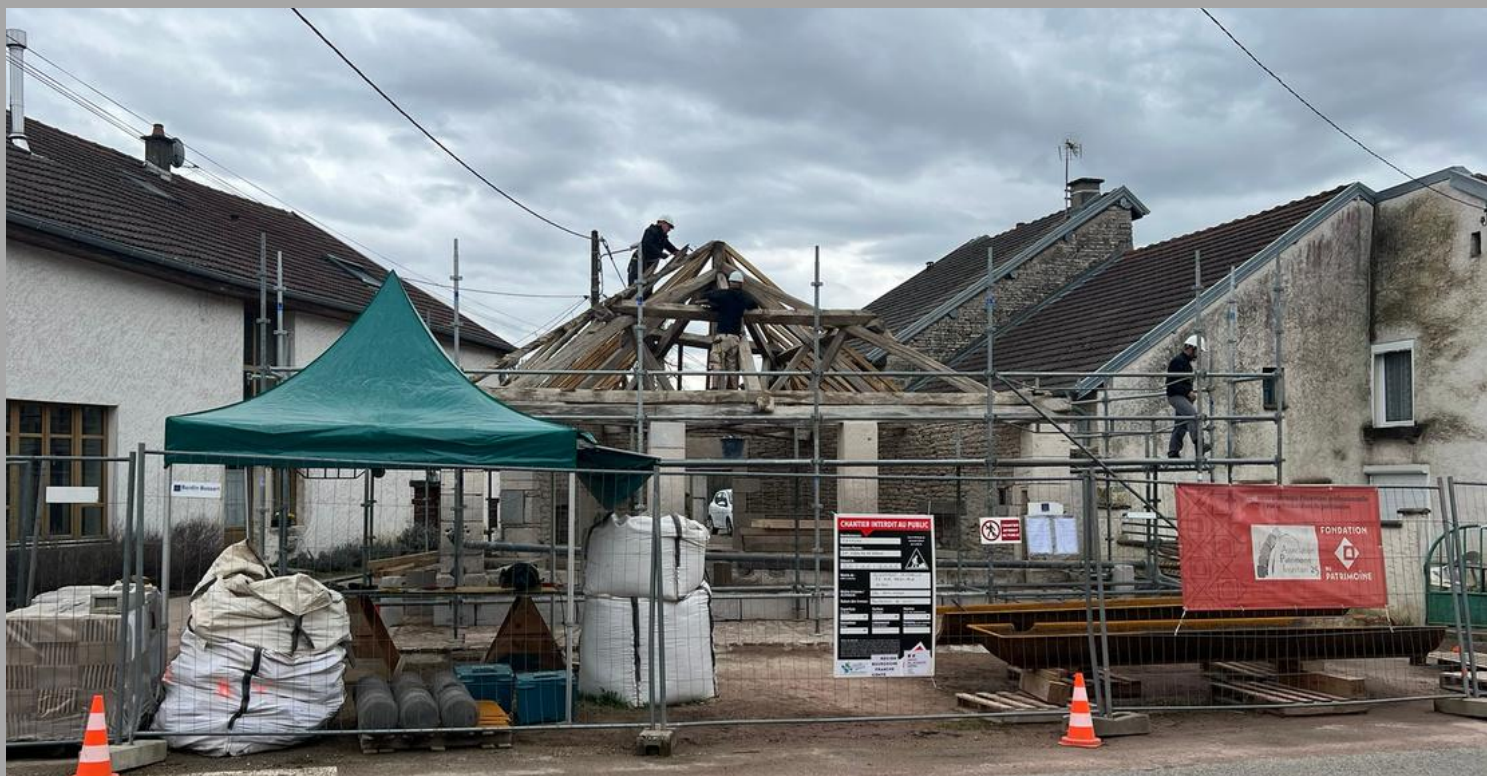
En cours de travaux

# DÉPOSE DE LA TOITURE

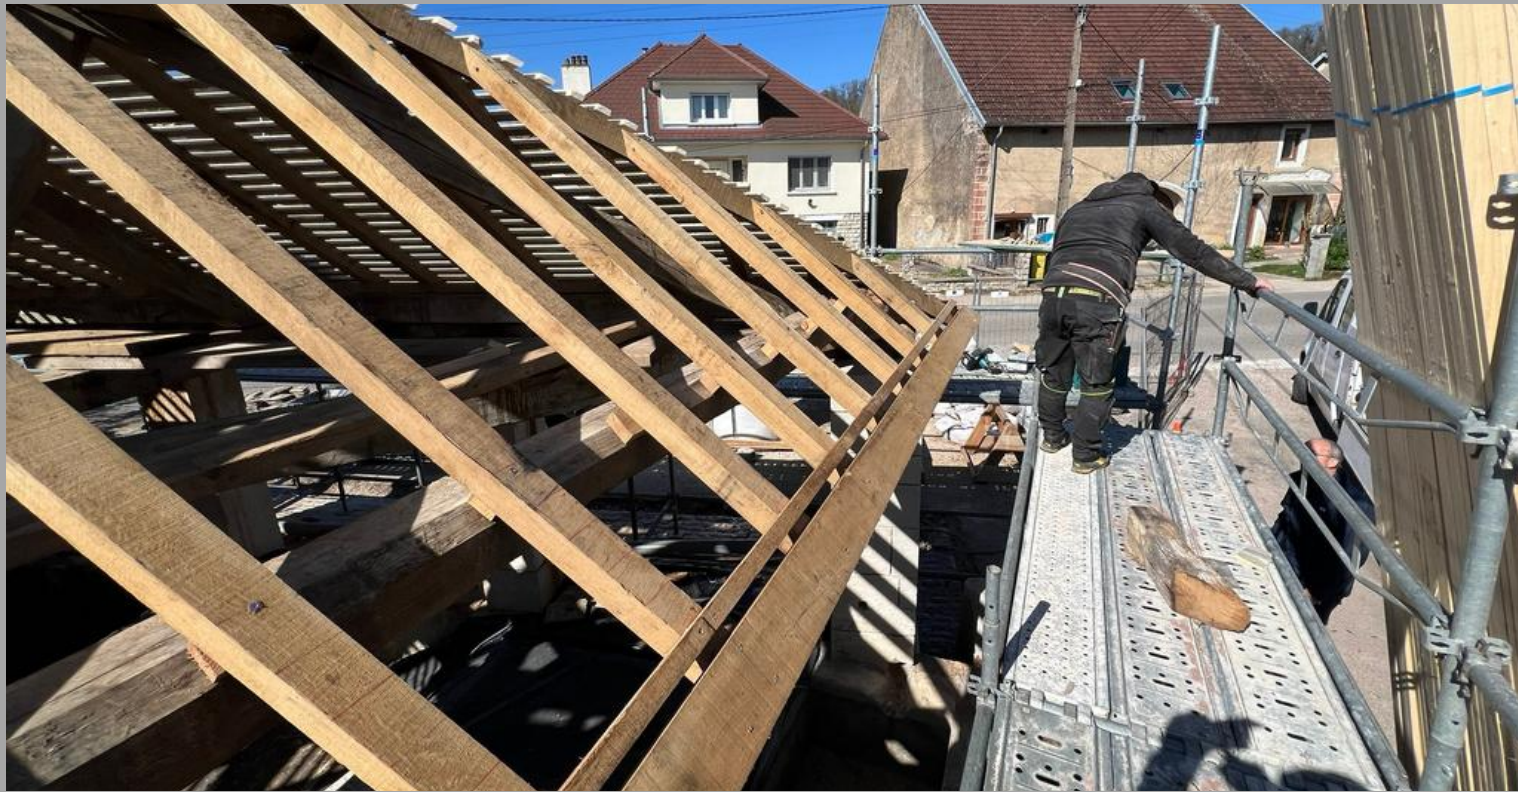
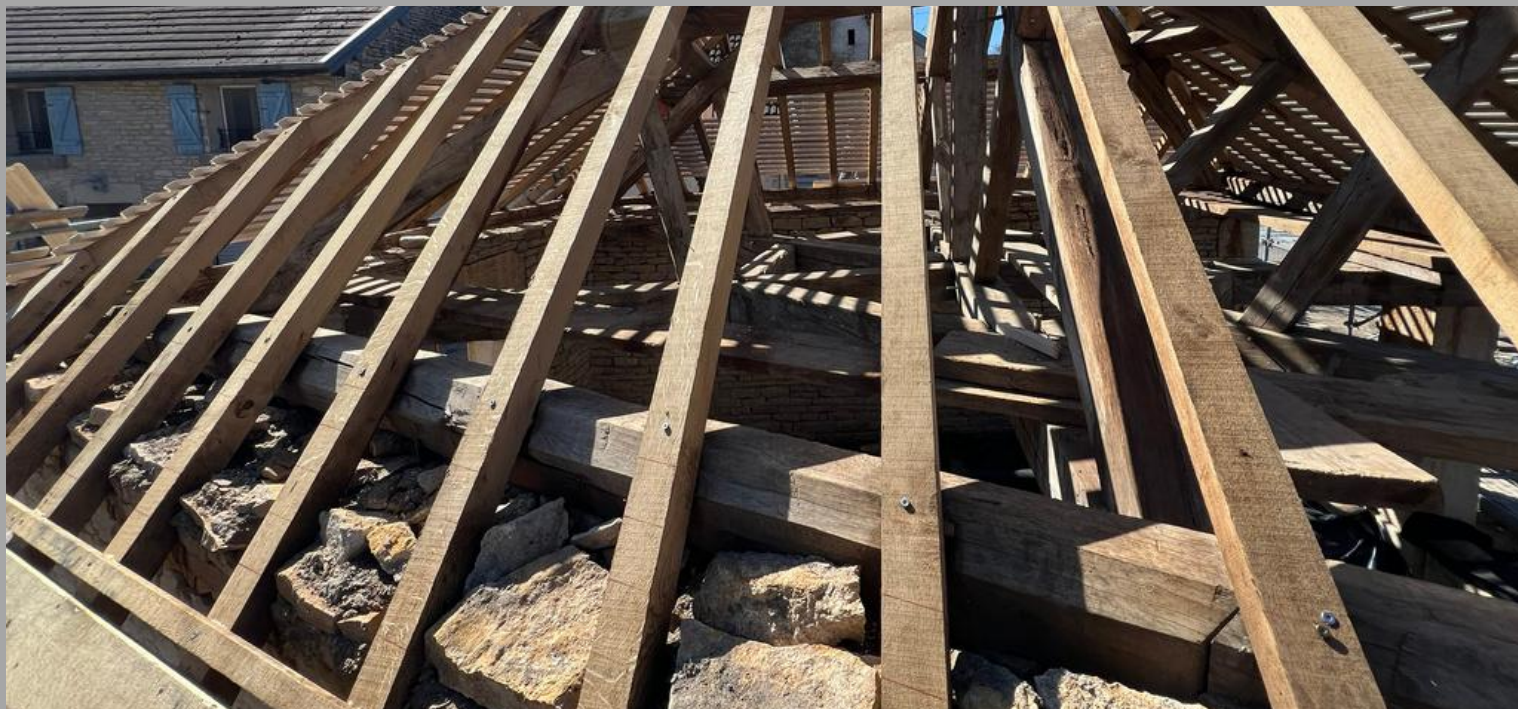
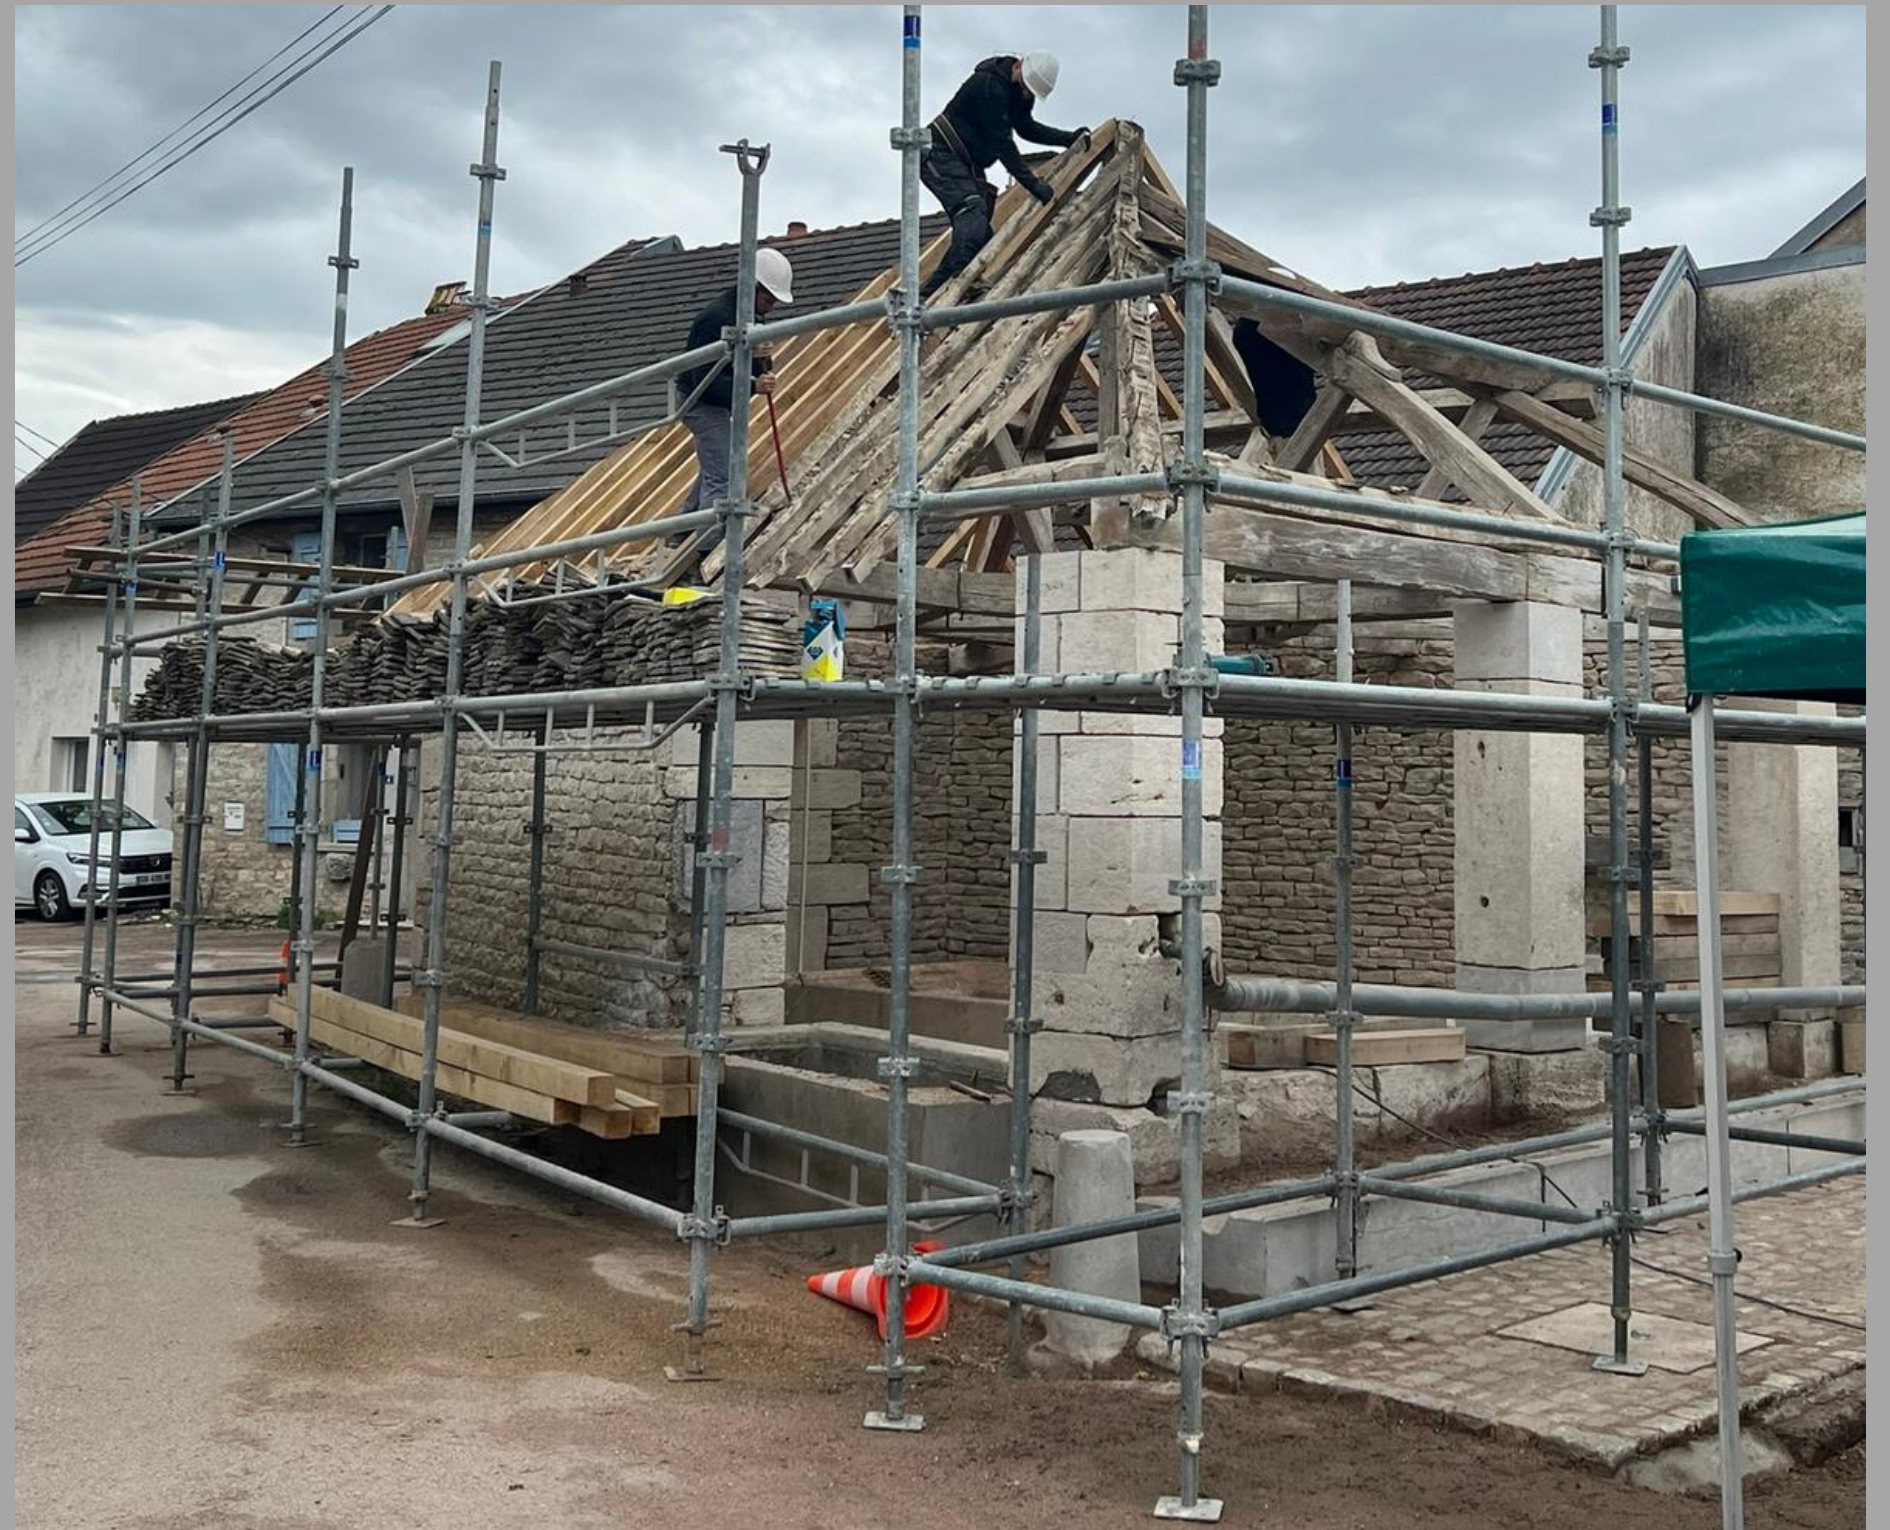
# POSE DE NOUVEAUX CHEVRONS

En cours de travaux

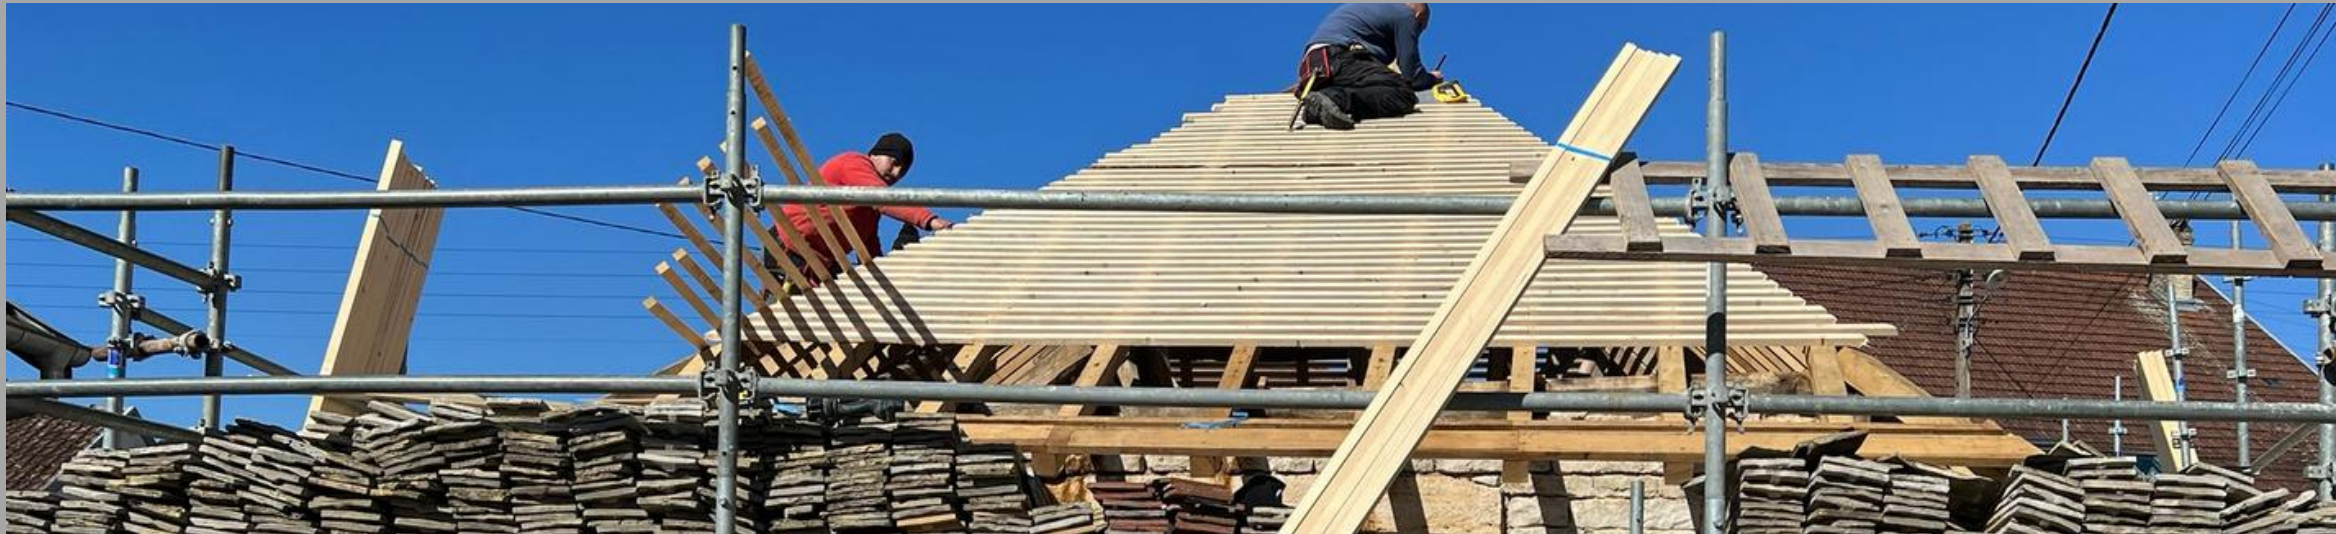
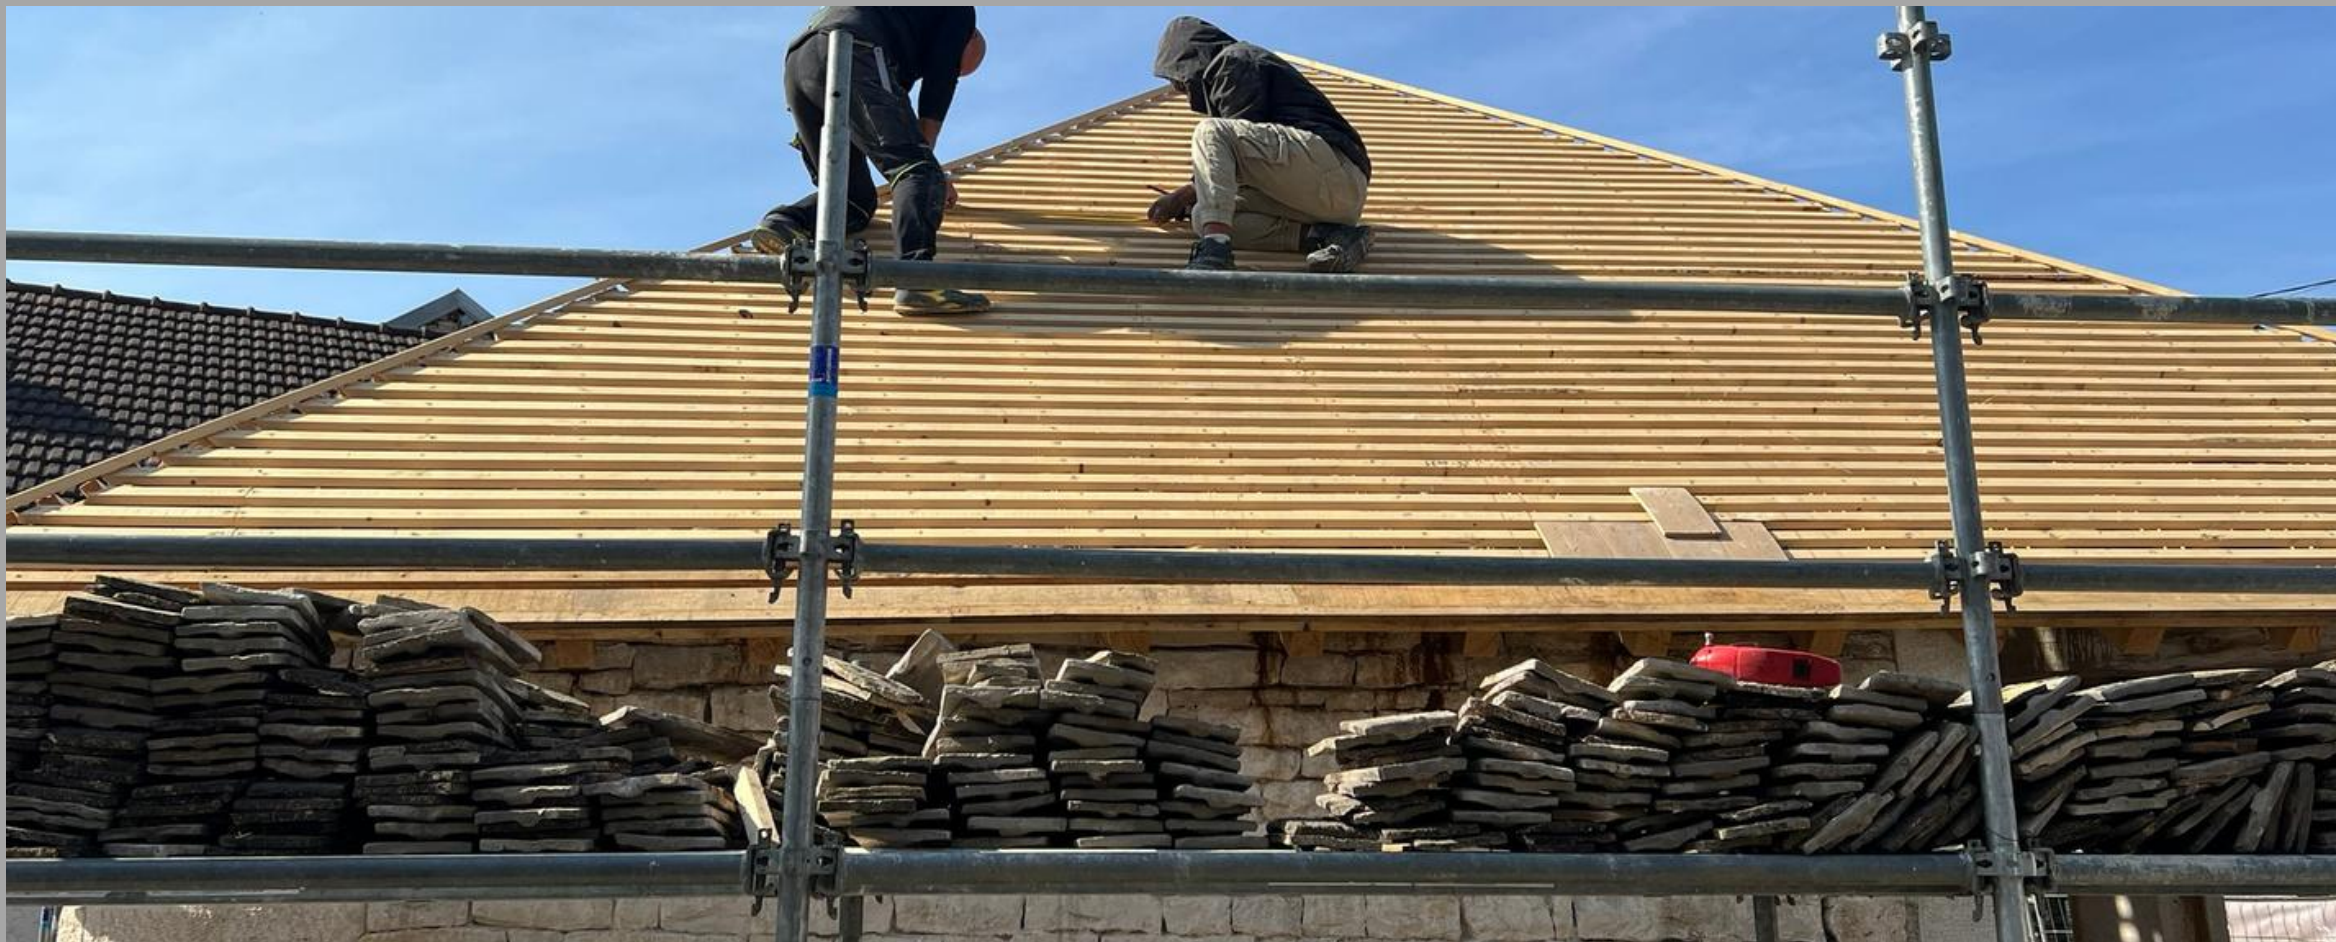
# MISE EN PLACE DU LATTAGE DE TOITURE

En cours de travaux

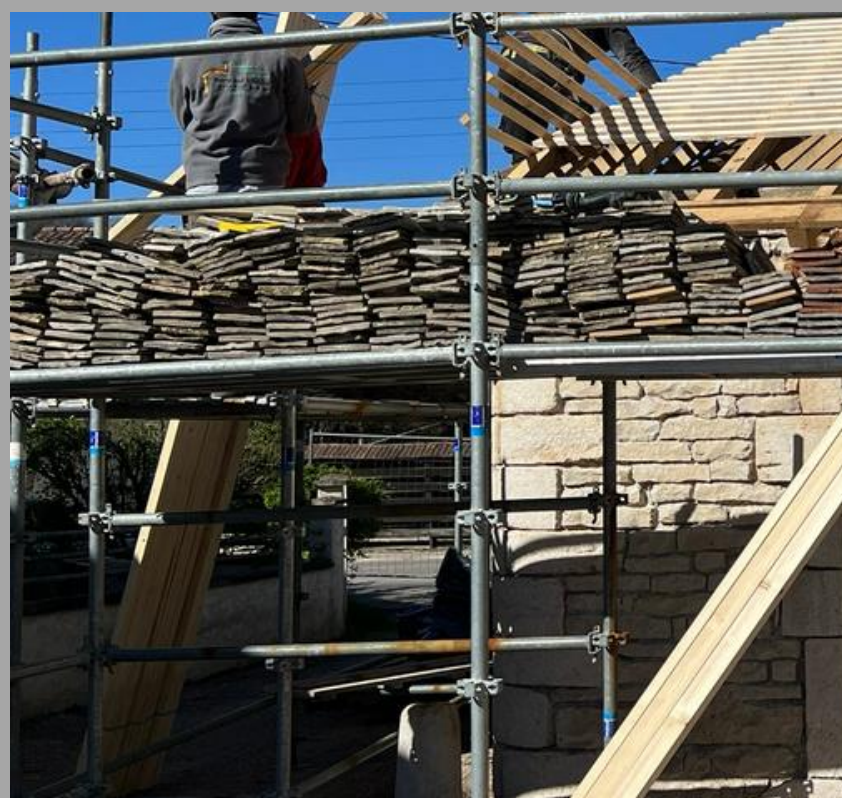
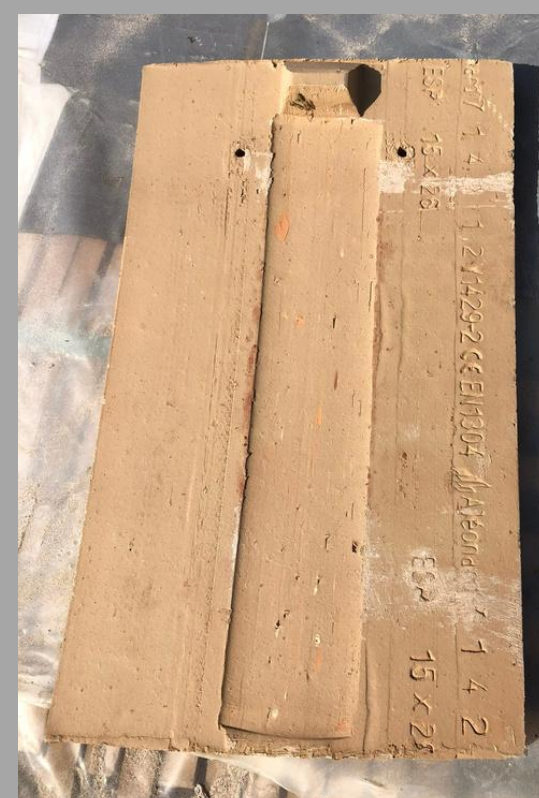
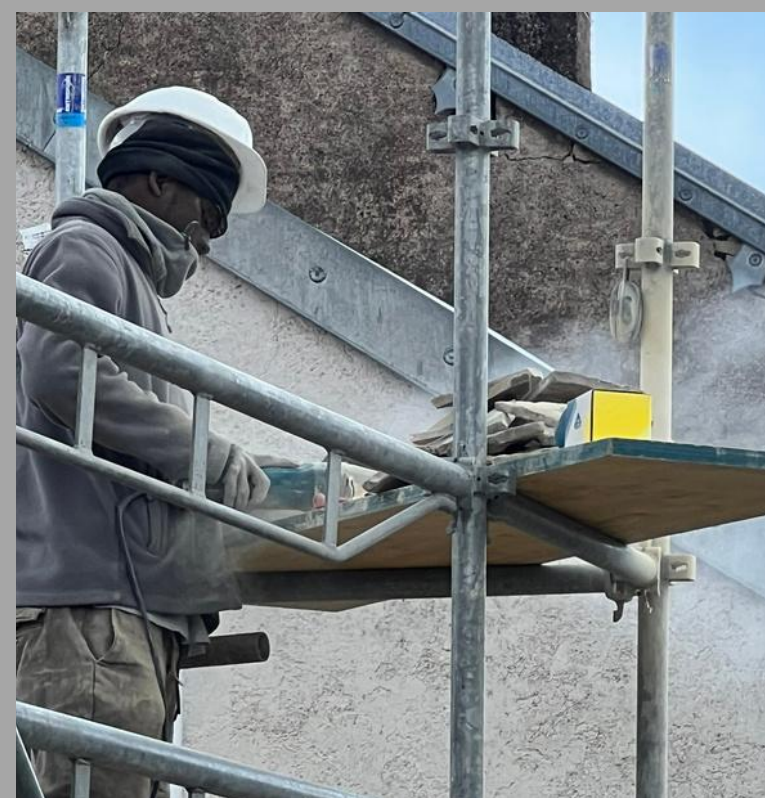
# RÉUTILISATION DES TUILES EXISTANTES ET ADAPTATION DES TUILES NEUVES

Après la dépose de la toiture, une partie des tuiles en bon état a pu être conservée. Dans une logique de conservation et de réutilisation des matériaux existants, environ 30 % des tuiles ont été réemployées en combinaison avec des tuiles de même aspect.

Certaines tuiles anciennes présentant des largeurs variables ont nécessité des découpes et ajustements spécifiques afin de s'adapter au calepinage de la toiture et d'assurer une continuité homogène avec les éléments conservés.

La couverture a ainsi été reconstituée par l'association des tuiles d'origine réemployées et des tuiles neuves, garantissant une cohérence visuelle et technique de l'ensemble.
