# Restauration du lavoir

Bonnevent-Velloreille (70)

Maîtrise d'œuvre : SAS Patrimoine

Date de début des travaux: 12 janvier 2026

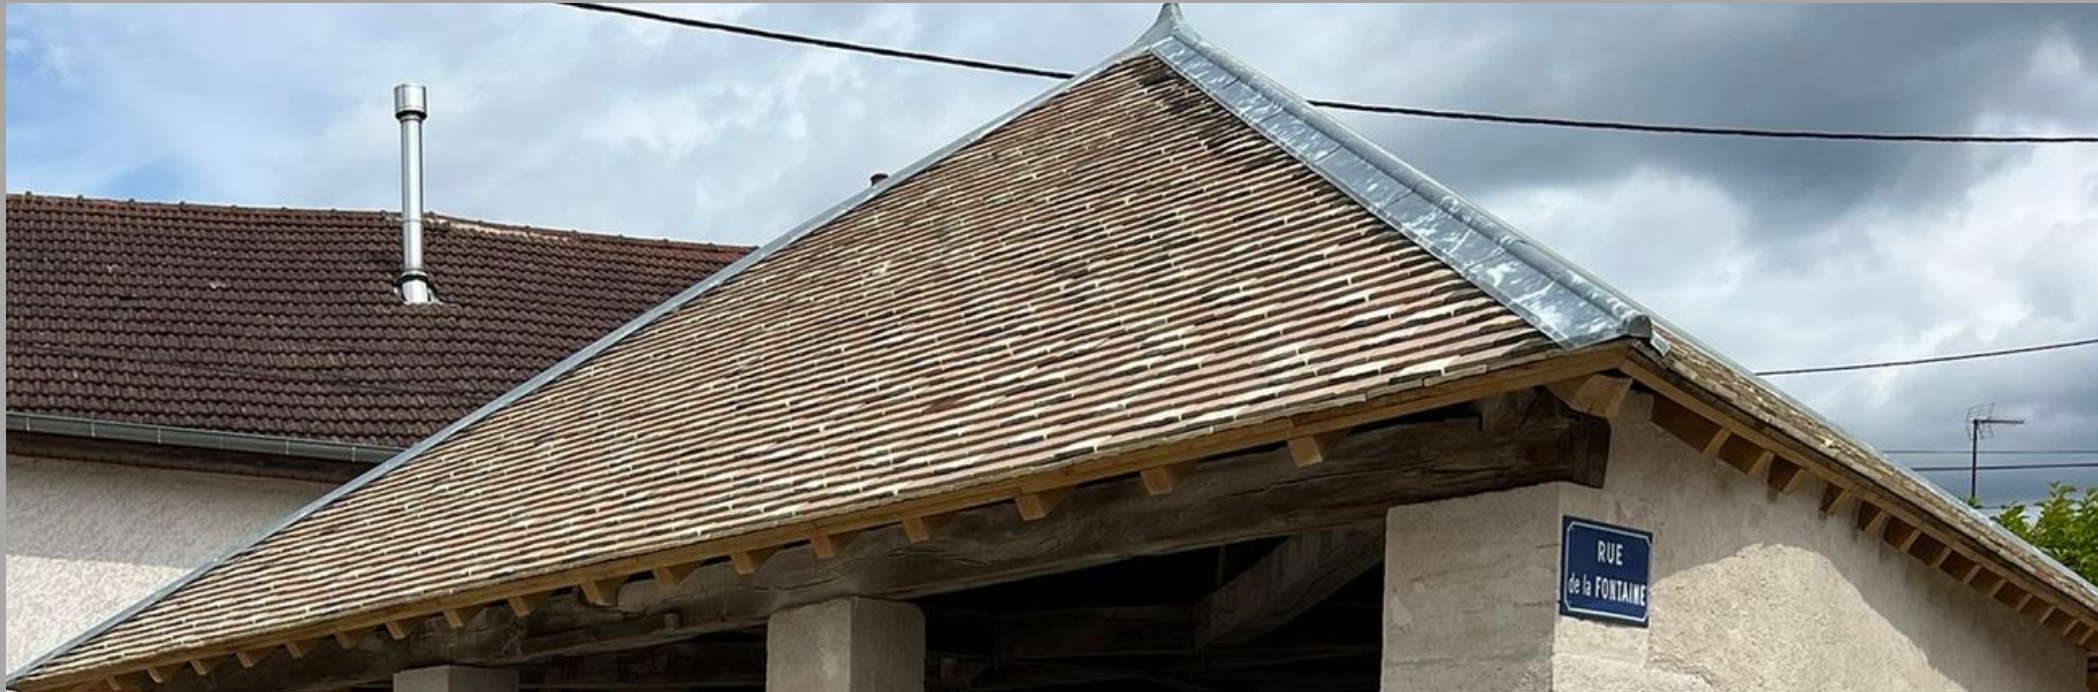
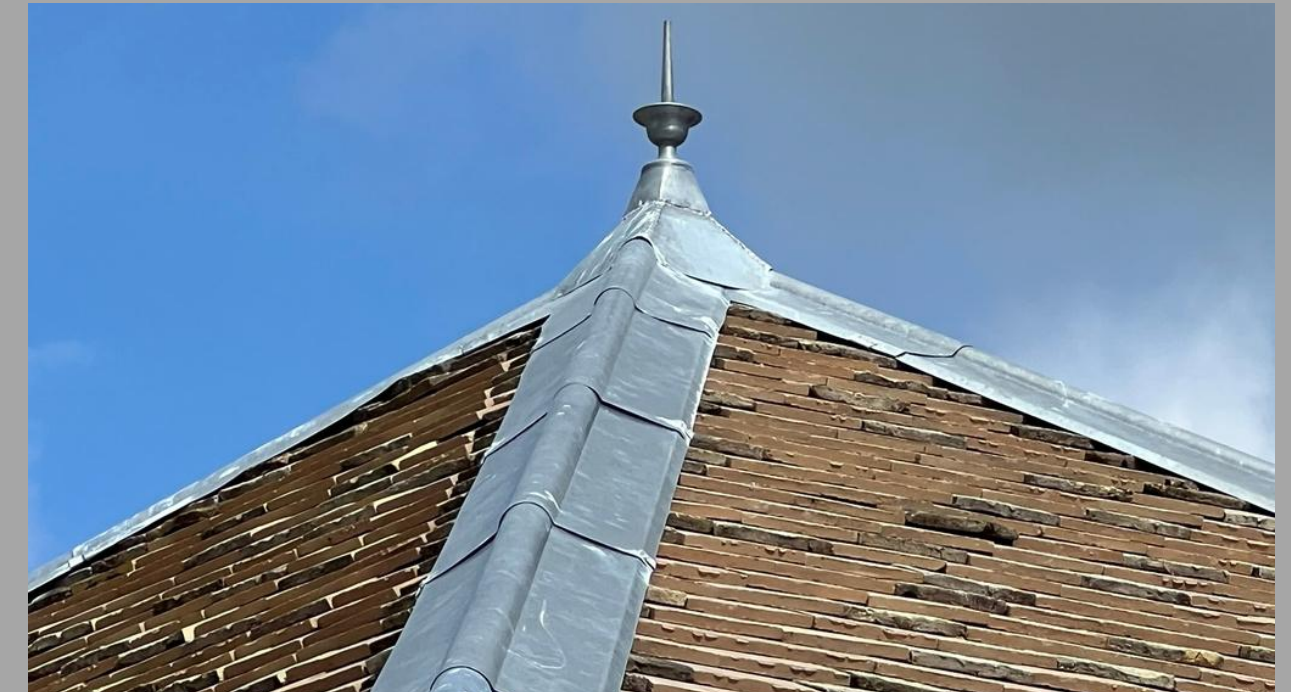
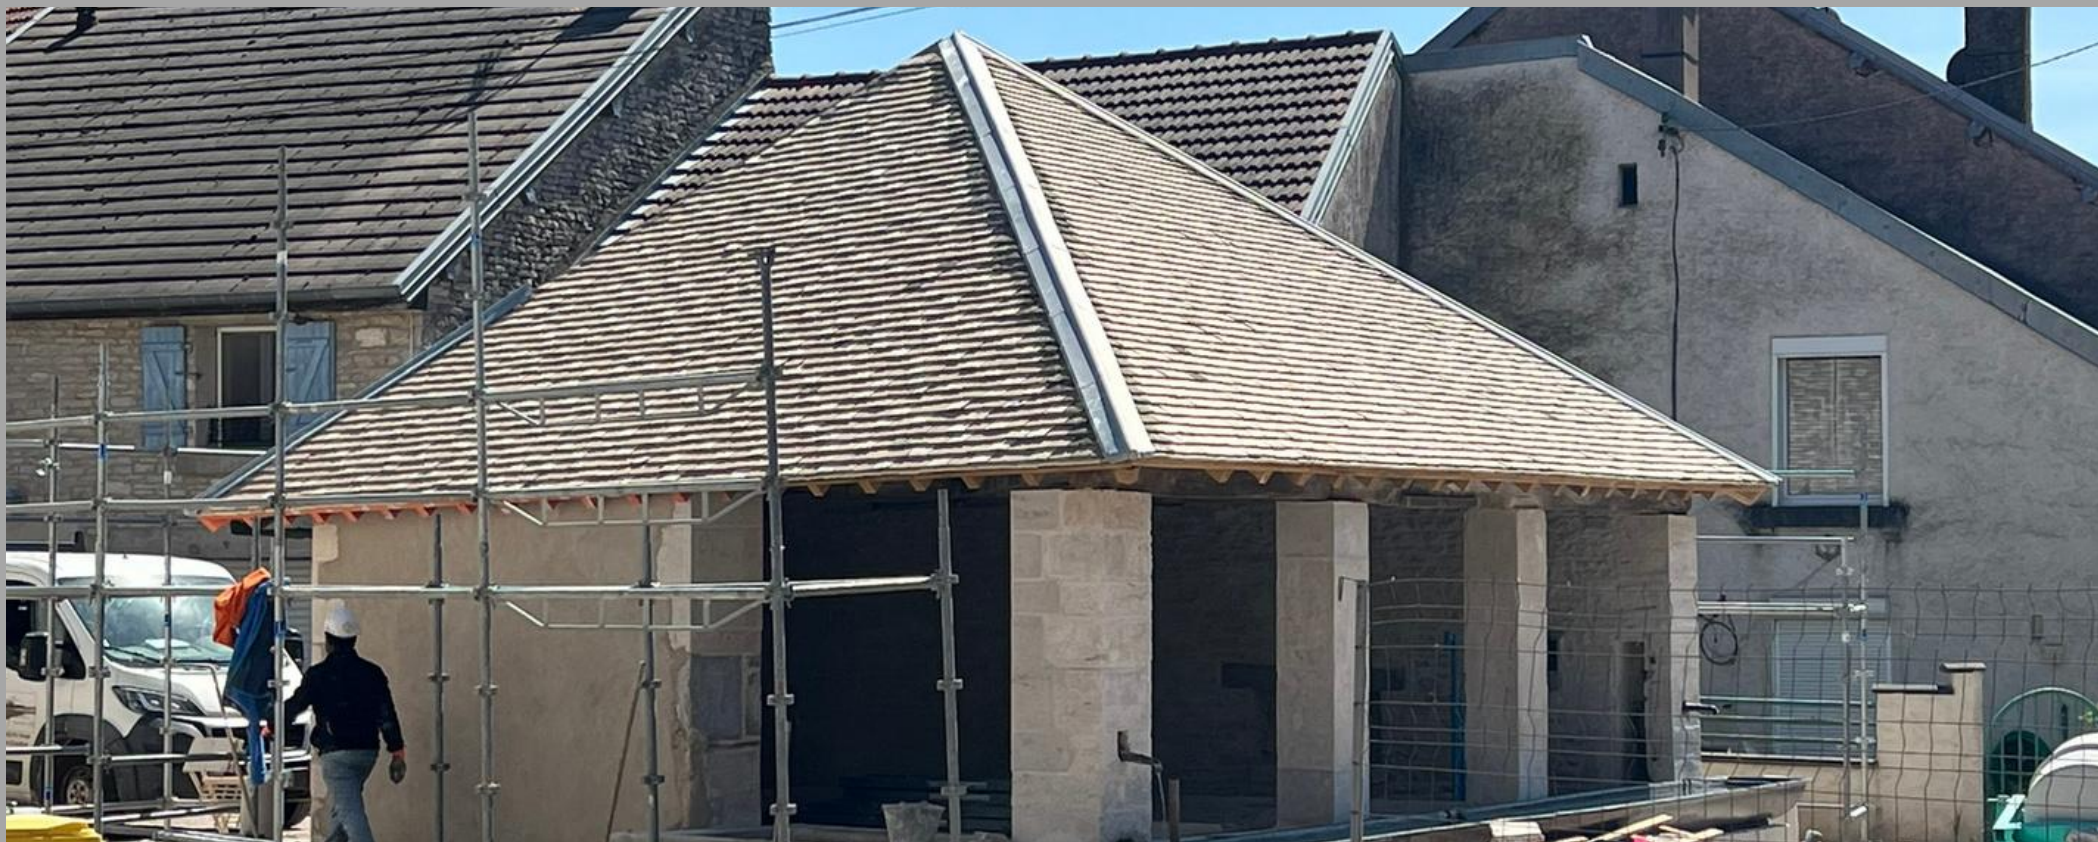
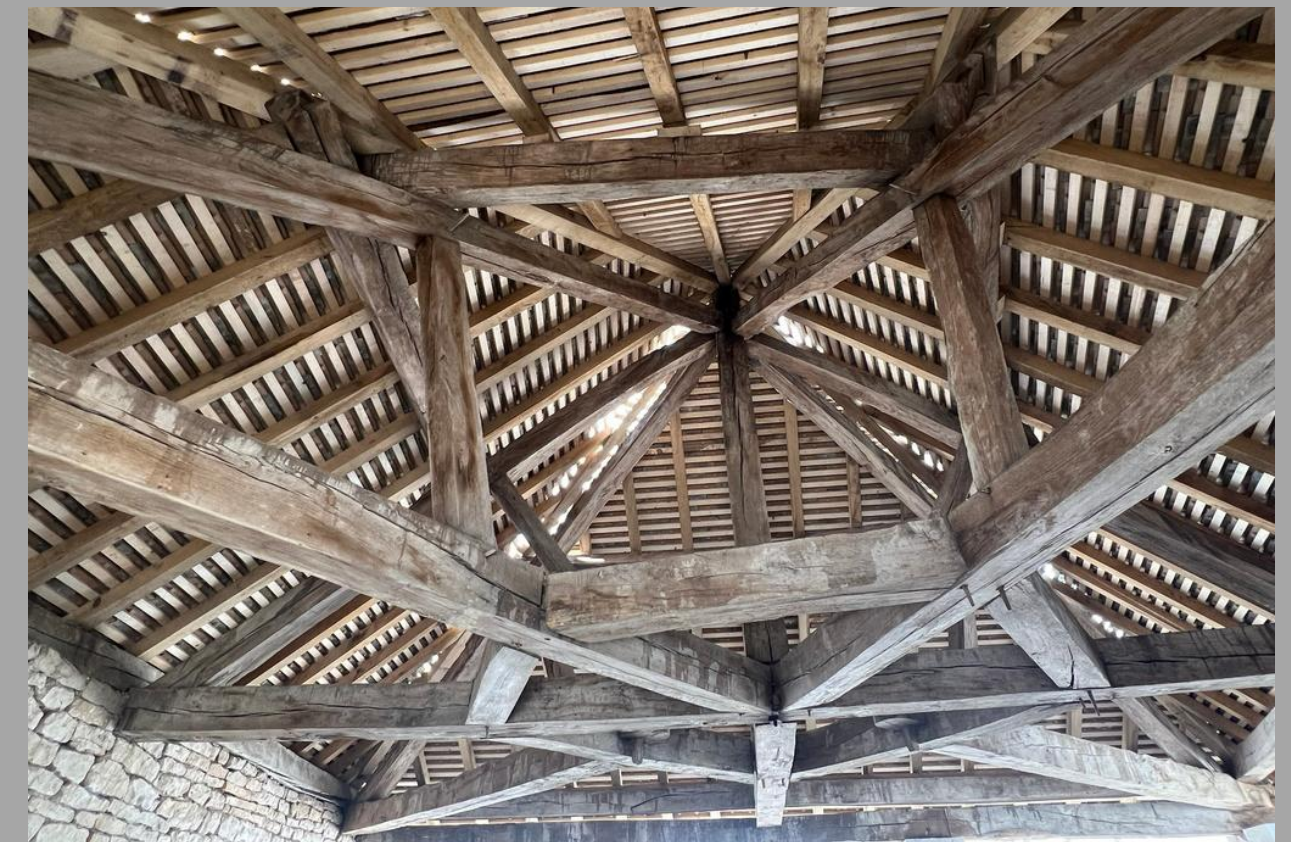
# RESTAURATION DE LA TOITURE

Après restauration
